**REVISIÓN Y ADAPTACIÓN DEL PLAN GENERAL DE ORDENACIÓN URBANA
DE ARANDA DE DUERO (BURGOS)**

TOMO IV

DN-CT CATÁLOGO

DOCUMENTO DE APROBACIÓN INICIAL
OCTUBRE 2014

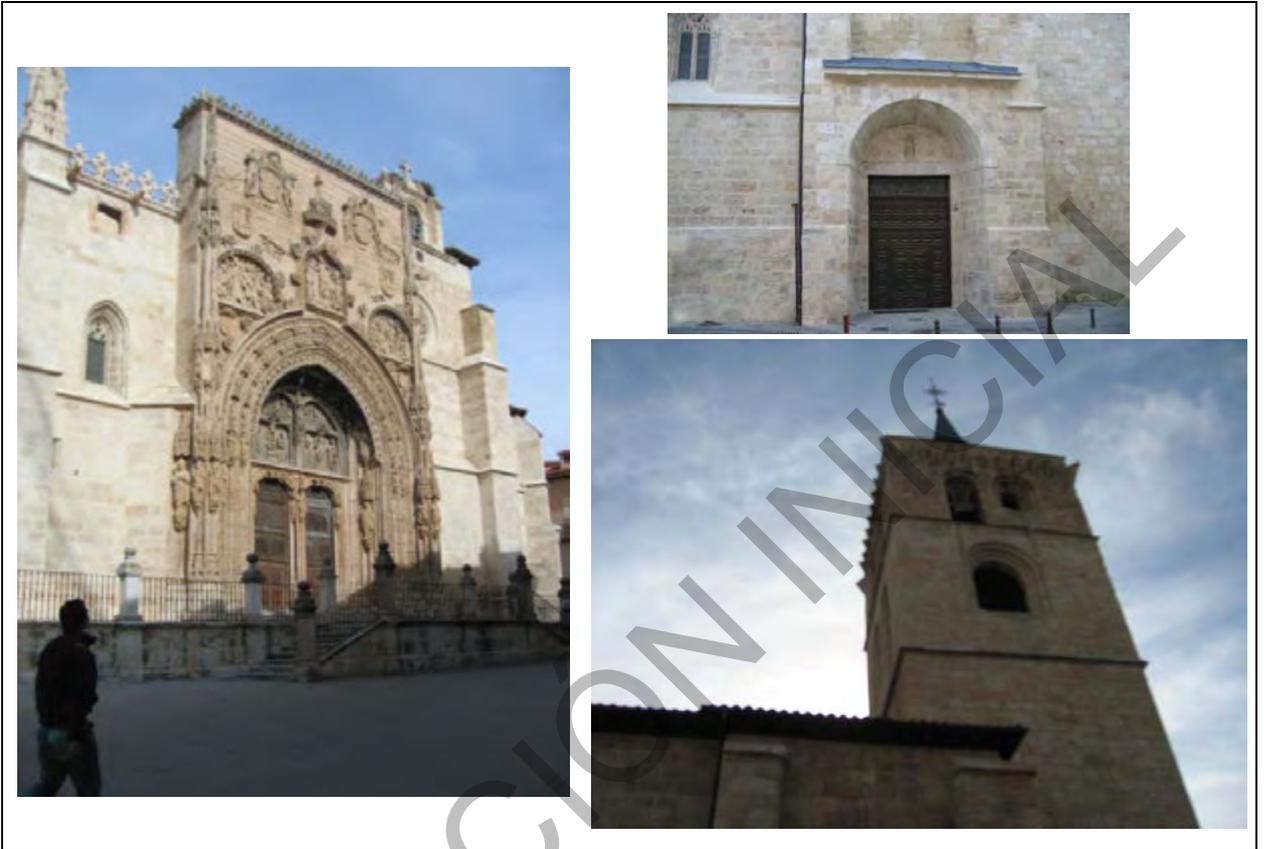
| Iglesia de Santa María | Plaza Santa María, 1 | 1 |

| <p><i>La iglesia de Santa María se encuentra en el centro del casco antiguo de Aranda. Había otro edificio anterior, del cual tan sólo queda la torre. El edificio actual fue construido en el último tercio del siglo XV, según indica la propia morfología y estilo, debiendo estar en obras cuando el año 1473 se celebró el Concilio de Aranda en la iglesia de San Juan, pese a la preeminencia del templo de Santa María. La heráldica real de la fachada es anterior al año 1492 pues no figura en ella la granada, y en un plano del año 1503 custodiado en el Archivo de Simancas ya figura completo el dibujo de la fachada. Después se hicieron obras menores, como las escaleras de subida al coro que lleva a cabo en 1523 el maestro Sebastián de la Torre, o el chapitel de la torre que se alza en 1552. Está documentado que en 1770 fue enjalbegado el interior de la iglesia, y que en año 1800 hizo la "puerta del Perdón" a los pies el arquitecto don José Burgos. La iglesia es de tres naves de tres tramos más crucero, que concluyen en otros tantos ábsides de fondo poligonal. La nave central, la de crucero y el ábside central son algo más amplios y elevados a mayor altura que el resto del templo. Los pilares tienen núcleo romboidal con baquetones adosados en relación con la cubierta, aunque se interrumpen con finos registros de ornamentación vegetal a modo de capitel. (Descripción del BIC en la web de Patrimonio Cultural de la JCyL)</i></p> |

| Estado de la edificación: Bueno | |

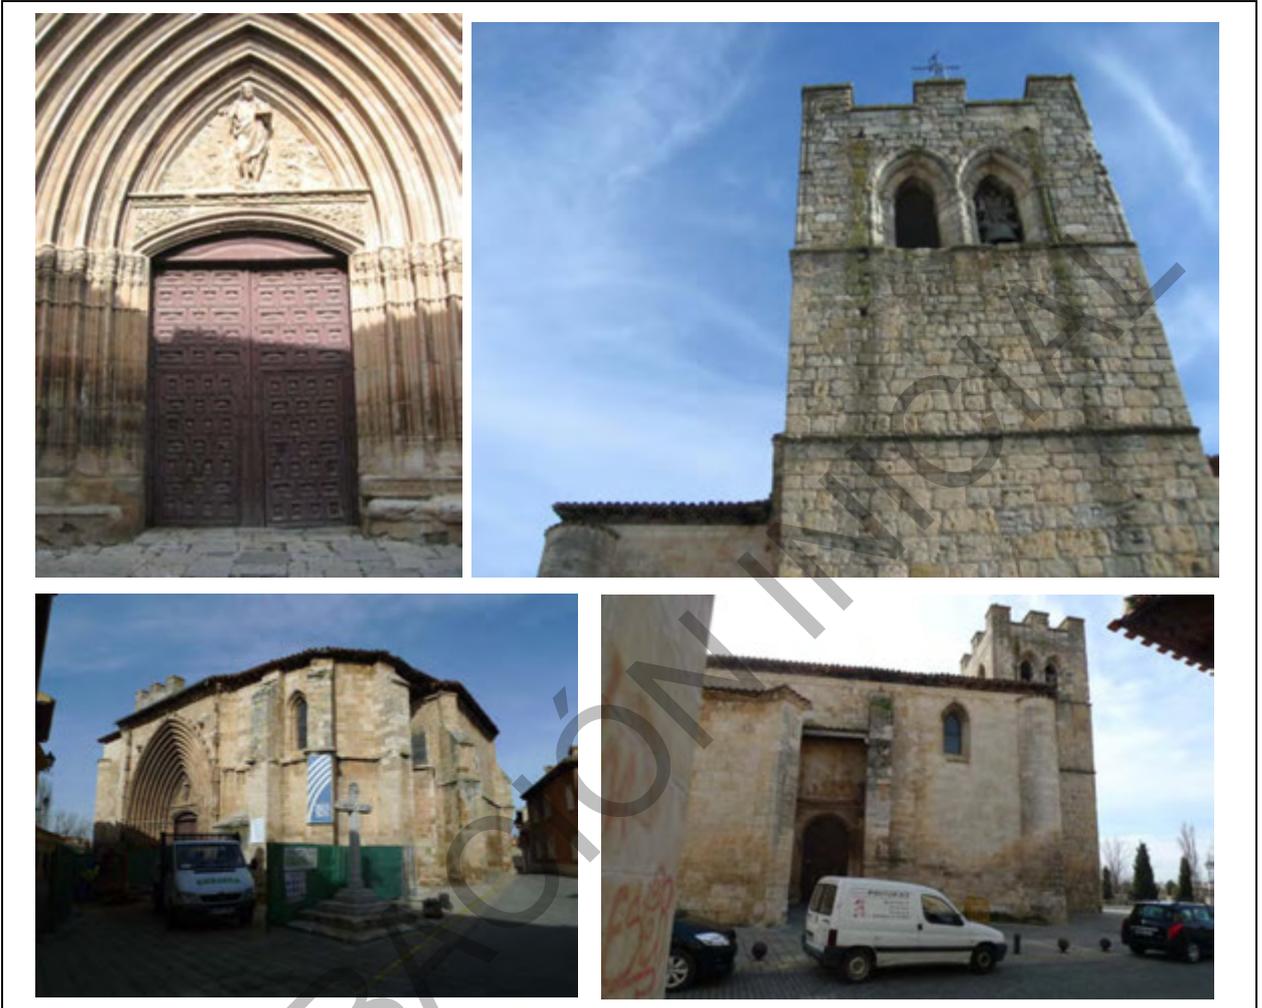
| Iglesia de San Juan | Calle San Juan, 14 | 2 |

| <p><i>La iglesia de San Juan está en el borde del casco medieval, de donde su aspecto recio y fortificado. Tiene interés recordar la noticia histórica de que este templo fue sede del famoso Concilio de Aranda del año 1473. Es templo gótico de tres naves, cortas, con tres tramos cada una, y tres capillas en la cabecera, de las que la central es recta y las laterales ochavadas. Los pilares son compuestos, como columnillas adosadas para recibir arcos y nervios de la cubierta. Tiene abovedamiento gótico de crucería, que en la cabecera muestra los nervios pintados con cabezas de dragones mientras la clave se ilustra con vides. Sobresale una capilla lateral denominada "de las Calderonas" al haber sido fundada por don Alonso Calderón. El exterior es bastante sobrio, con una correcta sillería. Destaca a los pies una torre con arcos apuntados y remate almenado. Pero lo más atractivo es la portada meridional, fechable ya en los primeros decenios del siglo XV, de amplio abocinamiento con finas arquivoltas, trasdosadas por unos grumos vegetales, flanqueando al conjunto unos pináculos. En el tímpano se dispone una imagen del titular del templo, San Juan Bautista. Contiene varias obras de arte interesantes, como el retablo mayor del XVIII aprovechando elementos anteriores, así como algunas esculturas renacentistas y barrocas. (Descripción del BIC en la web de Patrimonio Cultural de la JCYL)</i></p> |

| Estado de la edificación: Bueno | |

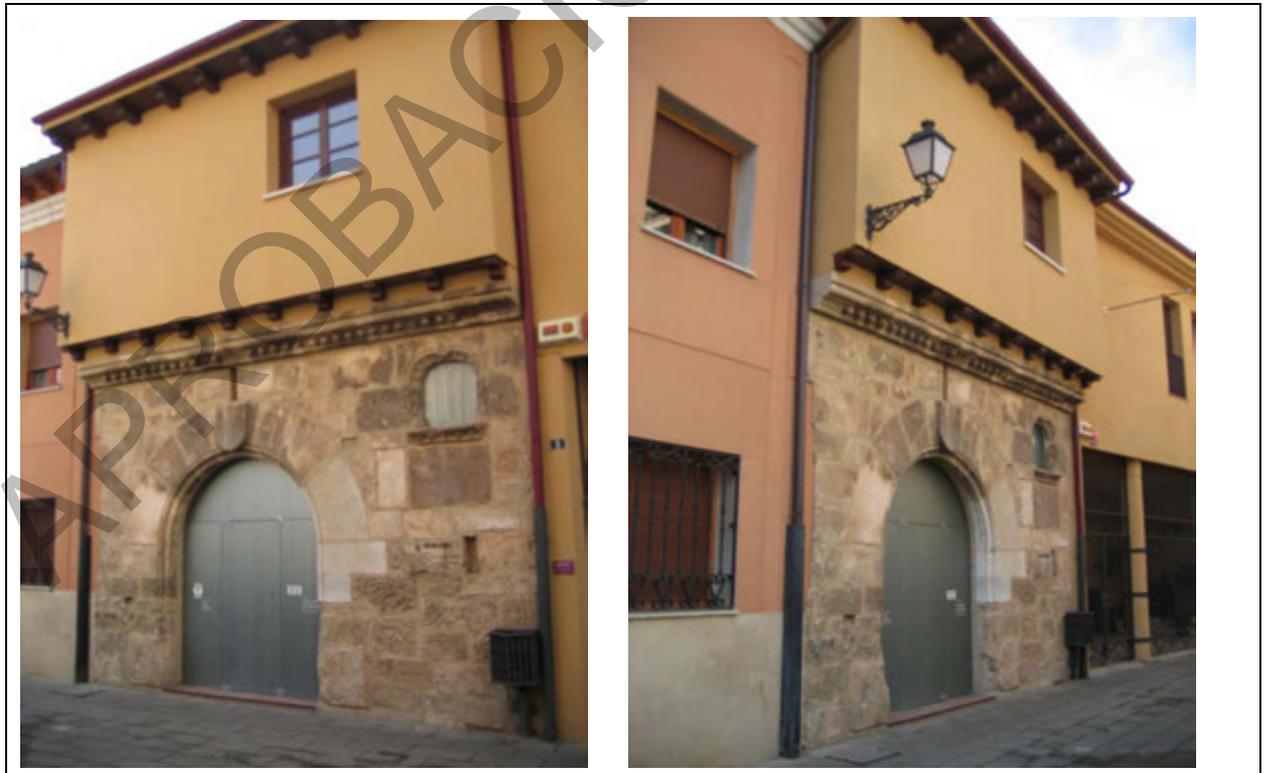
| Casa de las Bolas | Plaza San Juan, 9 | 3 |

| Situada frente a la portada meridional de la iglesia de San Juan. Edificación de dos plantas y cubierta inclinada de teja. La fachada, en planta baja, conserva un muro de piedra original con un arco de medio punto que enmarca la puerta de entrada y una cornisa que separa de la primera planta con decoraciones pétreas de esferas que le dan el nombre a la edificación. |
| Observaciones: La rehabilitación realizada para albergar el uso cultural, ha mantenido los valores singulares de la edificación, sin alterar el carácter y la imagen global de la plaza de la iglesia. |

| Estado de la edificación: Bueno, Rehabilitado | |

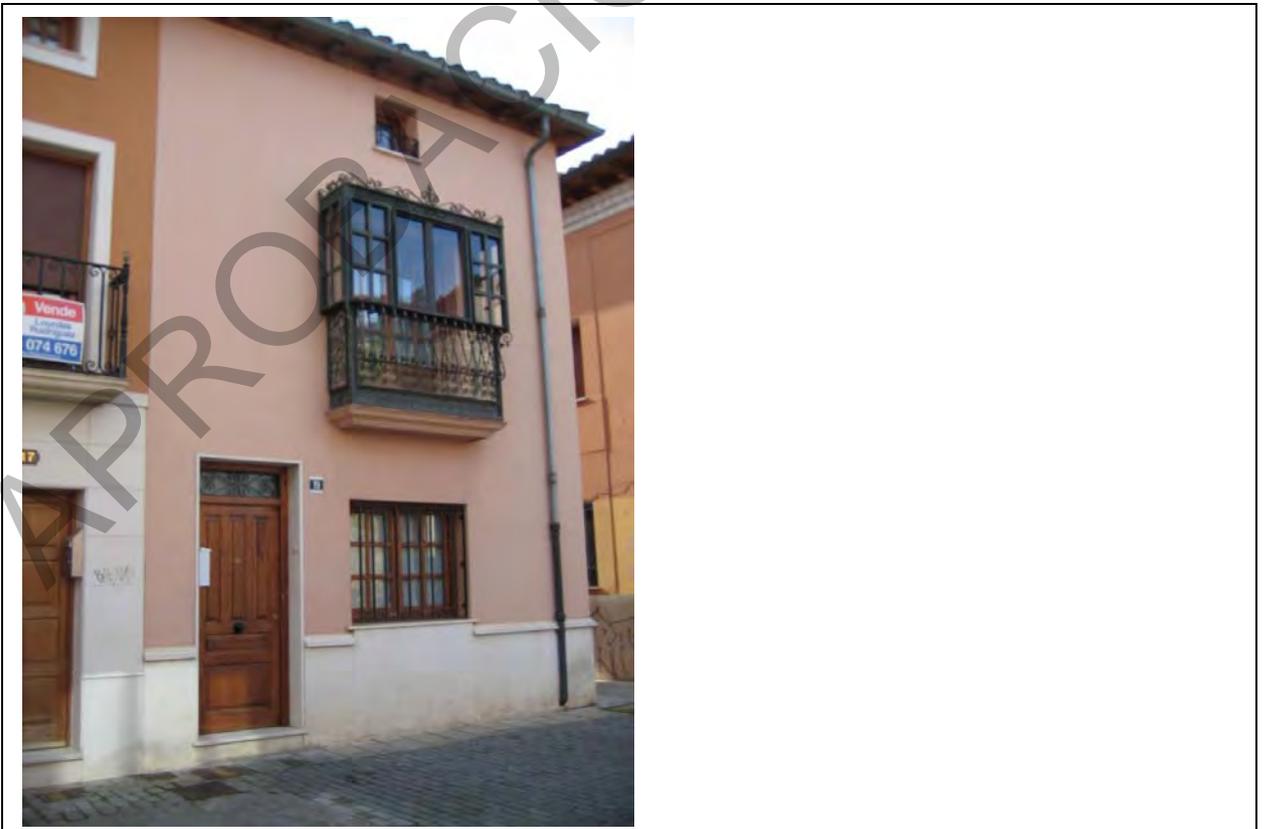
| Edificación | calle de San Juan, 19 | 5 |

| <p>Edificación de tres plantas, fachada con acabado enfoscado de color claro y cubierta inclinada de teja en la que destaca el amplio alero de estructura de madera.</p> <p>La planta baja se compone de la puerta de acceso a la vivienda y una ventana protegida por rejas de forja. La planta principal sin embargo alberga un gran mirador de forja de estilo tradicional.</p> <p>Observaciones: El estado de conservación presenta indicios de que el edificio haya experimentado trabajos de renovación, aunque se ha mantenido el mirador original como elemento característico.</p> <p>En uso en planta baja es también residencial.</p> |

| Estado de la edificación: Bueno, Nuevo | |

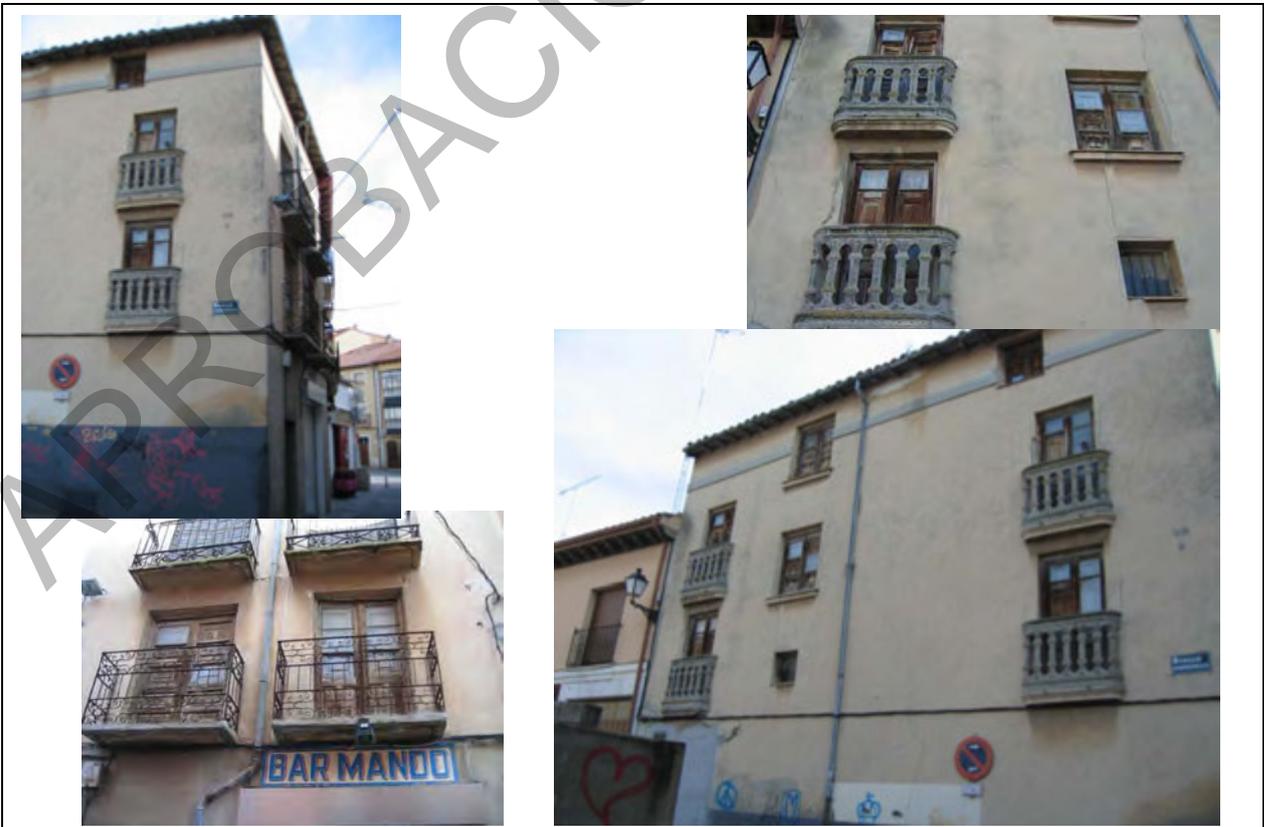
| Edificación | Calle Santa Ana, 4 | 6 |

| <p>Edificación de aire señorial, de tres alturas en esquina con dos fachadas siendo la de calle Santa Ana la principal y la de la calle Costanilla la secundaria. La planta baja está destinada como local hostelero.</p> <p>Tiene acabado enfoscado degradado. La planta principal se compone de tres grandes ventanas enmarcadas con un revoco pintado de color blanco que realza su forma.</p> <p>La fachada de la calle Santa Ana se compone de manera simétrica por dos ventanas con carpintería de madera y con un balcón de forja cada uno en cada planta.</p> <p>En cuanto a la fachada de la calle Costanilla, la estructura es diferente, cuenta con dos huecos por planta, a los cuales se abren balaustradas de fábrica a modo de balcones a cada extremo de la fachada.</p> <p>La cubierta es inclinada y de teja, volando un gran alero de madera. Bajo esta se encuentra el bajo cubierta del que asoman tres huecos a las fachadas.</p> <p>Mantiene con pequeñas variaciones la altura de cornisa de la calle.</p> <p>Observaciones: Edificación en esquina con dos lindero en medianería. Es un edificio singular que conserva el carácter señorial y palaciego destacable en la zona. Como elemento singular se podrían destacar las balaustradas de piedra y la rotundidad del edificio. Al parecer el edificio se encuentra en desuso.</p> <p>Consultar Ficha de Bodegas Subterráneas BS.</p> |

| Estado de la edificación: Regular | |

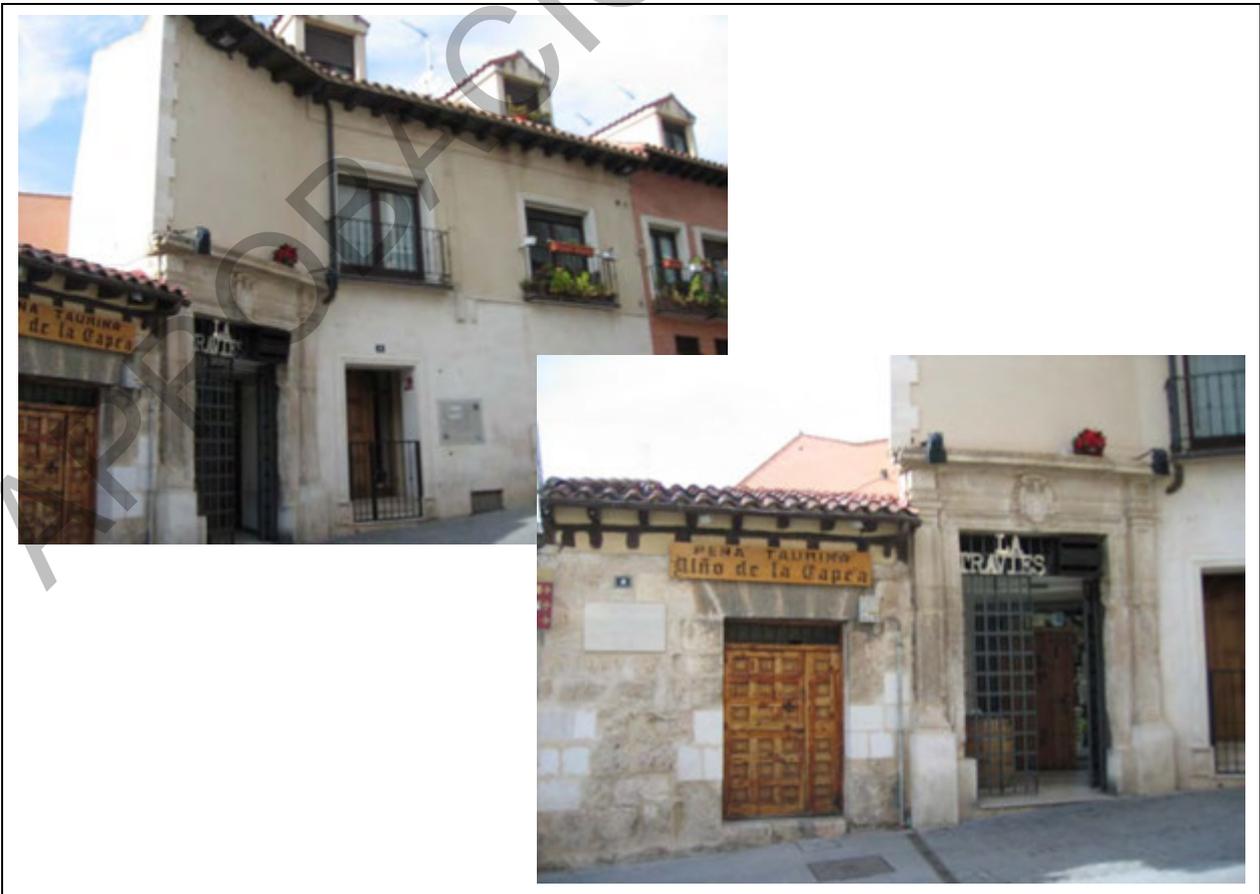
| Edificación | Plaza Santa María, 3 | 7 |

| Edificación tradicional entre medianeras que en fachada cuenta con dos volúmenes diferenciados. Un volumen de dos plantas cuyo bajo mantiene una entrada ornamentada de piedra representando dos pilastras y un dintel en el cual se incluye un escudo. La planta superior parece dar continuidad a la edificación residencial contigua, tanto en el acabado de enfoscado de la fachada como en la cornisa de la cubierta inclinada de teja. El segundo volumen, de una planta es de muro de piedra menos trabajada con un solo hueco de acceso adintelado. Destaca la cornisa de la cubierta de estructura de madera con alero. |
| Observaciones: La edificación contiene elementos constructivos y arquitectónicos singulares dentro de la trama del casco. Ocupada por el bar La Traviesa y Peña Taurina Niño de la Capea. Consultar Ficha Escudo E-14. Consultar Ficha Bodegas Subterráneas BS. |

| Estado de la edificación: Bueno | |
