Edificación

Plaza Mayor, 10

28

APROBACIÓN INICIAL

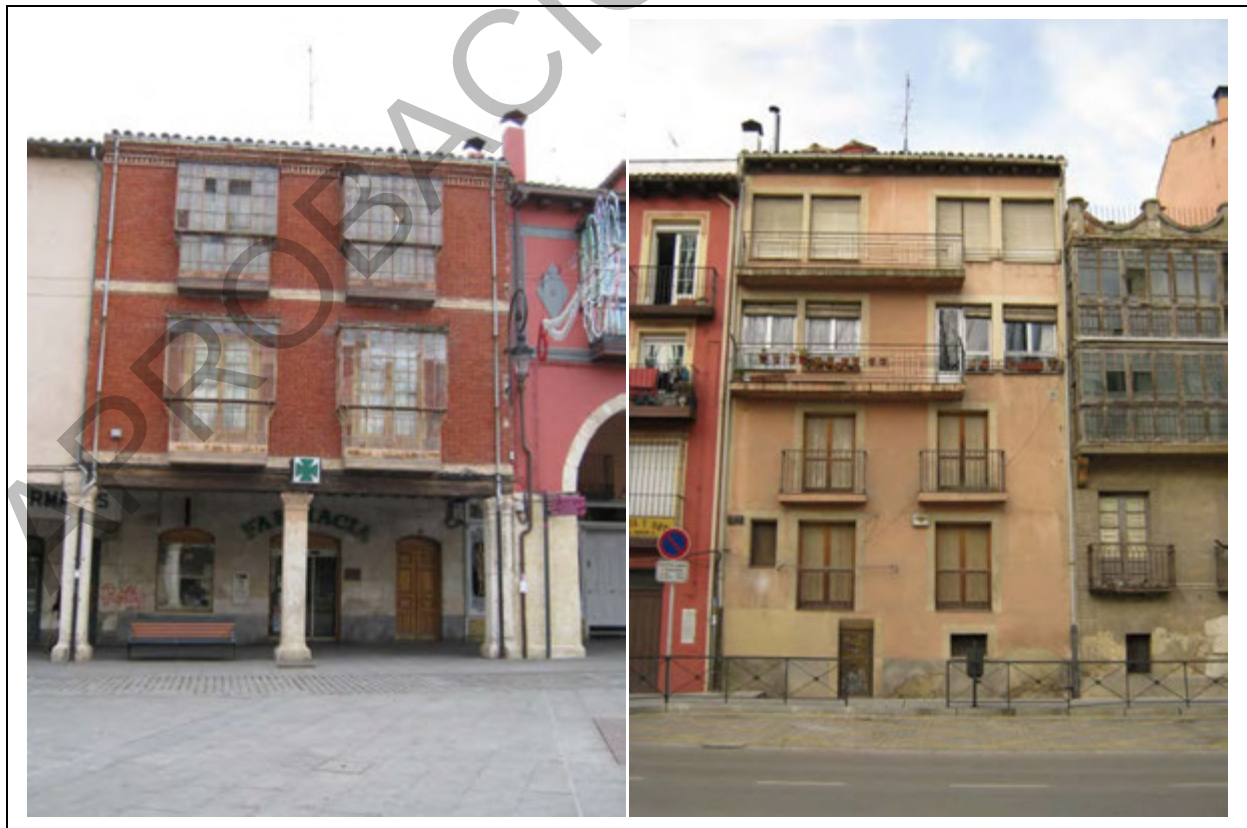
| <b>Edificación</b> | Plaza Mayor, 10 | <b>28</b> |

| <b>Estado de la edificación:</b> Regular | |

Edificación con dos fachadas. La principal mira a la plaza mayor y la trasera al río Duero y la calle Postas.

La fachada principal se compone de tres alturas. Es de ladrillo visto y la cubierta es inclinada y de teja. Posee cualidades singulares que dan un toque pintoresco al edificio dentro de la estética de la Plaza Mayor.

La planta primera da continuidad a la calle porticada. La fachada es simétrica y tiene dos grandes miradores por planta.

La fachada trasera tiene cuatro alturas. La primera es la trasera de los usos comerciales. La segunda tiene dos huecos acompañados de balcones de forja, mientras que las dos superiores comparten la misma estructura. Cuatro huecos por planta y un balcón corrido que abarca más de la mitad de la fachada.

**Observaciones:** La fachada a la calle Postas está enfoscada y compositivamente es pobre. La fachada a la Plaza Mayor es de ladrillo y se compone de cuatro miradores.

| <b>Criterios de intervención:</b> <ul style="list-style-type: none"> <li>- Obras de conservación y mantenimiento de la edificación</li> <li>- Obras de rehabilitación de la fachada, conservación y puesta en valor de los elementos singulares como los miradores</li> <li>- Obras de mejora de condiciones de habitabilidad y reorganización interior</li> <li>- Adecuación a otros usos según la ordenanza</li> <li>- Adaptación de locales en planta baja para su integración en fachada siguiendo los ejes compositivos de ésta, atendiendo en especial la fachada trasera</li> <li>- Rehabilitación de la fachada trasera atendiendo a los invariantes tradicionales de la arquitectura manteniendo la volumetría existente</li> <li>- Rehabilitación general del edificio</li> </ul> |

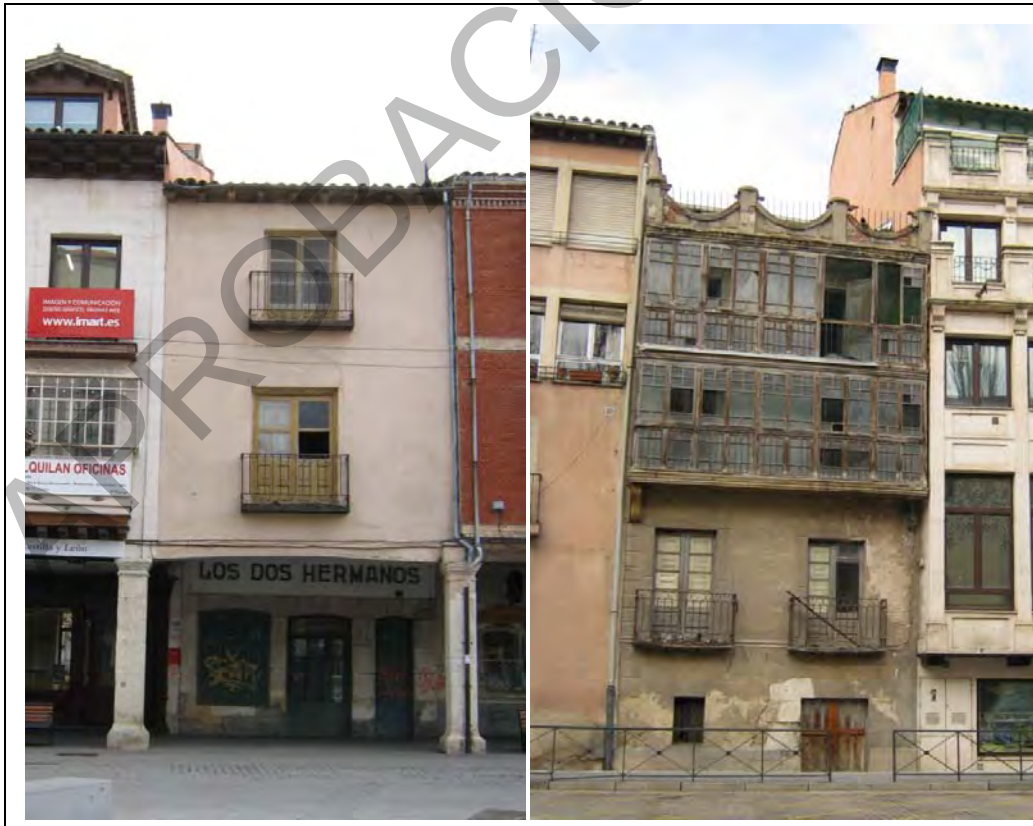
| <b>Edificación</b> | Plaza Mayor, 11 | <b>29</b> |

| <b>Estado de la edificación:</b> Regular | |

Edificación con dos fachadas. La principal mira a la plaza mayor y la trasera al río Duero y la calle Postas.

La fachada principal se compone de tres alturas. Compositivamente es muy pobre con respecto al estilo global de la Plaza Mayor.

La planta primera da continuidad a la calle porticada y alberga usos comerciales. Las dos plantas superiores se componen de un hueco con balcón de forja por planta.

La fachada trasera tiene cuatro alturas. La primera es la trasera de los usos comerciales. Las plantas superiores son dos grandes miradores de madera de estilo tradicional que ocupan toda la fachada, y están coronados por una balaustrada singular.

**Observaciones:** La fachada a la Plaza Mayor podría considerarse en estado regular mientras que la fachada a la calle Postas es claramente deficiente o muy deficiente.

La fachada a la calle Postas tiene valores estéticos tradicionales dignos de ser conservados.

- Obras de conservación y mantenimiento de la edificación
- Obras de mejora de condiciones de habitabilidad y reorganización interior
- Adecuación a otros usos según la ordenanza
- Adaptación de locales en planta baja para su integración en fachada siguiendo los ejes compositivos de ésta, atendiendo en especial la fachada trasera
- Obras de rehabilitación de la fachada, conservación y puesta en valor de los elementos singulares como el gran mirador y su frontón. Ha de conservarse íntegramente la estructura y volumetría de la fachada trasera. La fachada principal puede ser susceptible de modificaciones en número o tamaño de sus huecos,
- Rehabilitación general del edificio

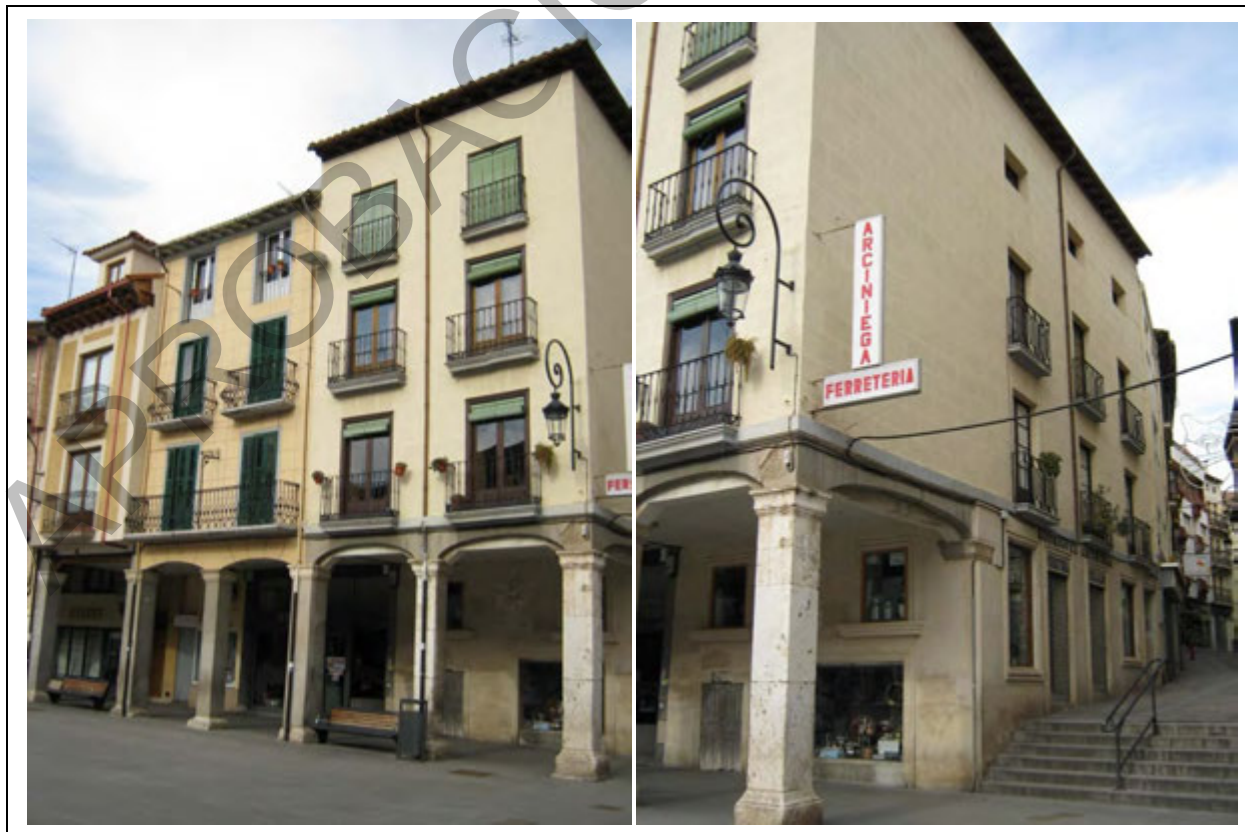
| <b>Edificación</b> | Calle Béjar, 1 | <b>32</b> |

| <b>Estado de la edificación:</b> Buena | |

Edificación con dos fachadas a vial. La principal mira a la Plaza Mayor y lateral a la calle Béjar.

La fachada principal se compone de cuatro alturas, enfoscada, y con cubierta inclinada de teja y aleros de madera. Posee cualidades compositivas acordes al estilo general de la Plaza Mayor. La altura de cornisa es similar en todo el conjunto.

La planta primera da continuidad a la calle porticada con dos grandes arcos rebajados. La fachada es simétrica y se compone de dos huecos con balcones de forja por planta. La fachada lateral tiene el mismo número de alturas. Parte de ella es ciega, mientras que el resto se compone de tres huecos con balcones de forja por planta y tres huecos menores en la última planta.

**Observaciones:** Edificación en esquina con dos linderos en medianería. Alberga usos terciarios comerciales en planta baja a ambas calles. Mantiene con pequeñas variaciones la altura de cornisa unitaria de la plaza.

- Obras de conservación y mantenimiento de la edificación
- Obras de mejora de condiciones de habitabilidad y reorganización interior
- Adecuación a otros usos según la ordenanza
- Adaptación de locales en planta baja para su integración en fachada
- Han de mantenerse los elementos singulares de la edificación, tales como los aleros, balcones y los pilares de los soportales
- Se permite la apertura o ampliación de huecos en la fachada de la calle Béjar, atendiendo a los ejes compositivos de ésta
- Rehabilitación de fachadas utilizando invariantes de la arquitectura tradicional

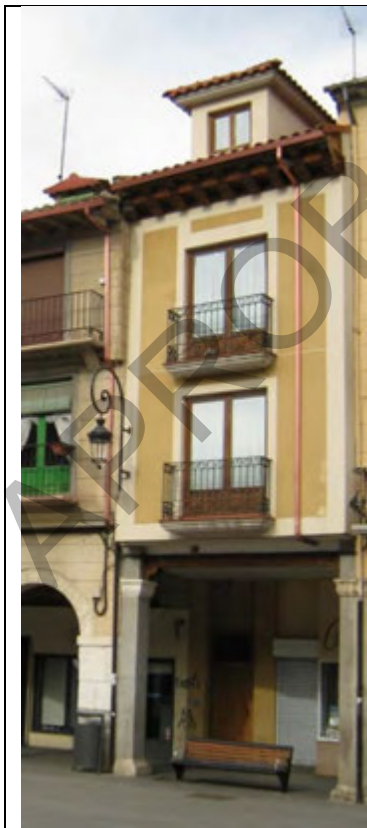
| <b>Edificación</b> | Plaza Mayor, 18 | <b>34</b> |

| <b>Estado de la edificación:</b> Bueno, Rehabilitado | |

La fachada principal se compone de tres alturas, está enfoscada, y tiene cubierta inclinada de teja y aleros de madera. Posee cualidades compositivas acordes al estilo general de la Plaza Mayor. La altura de cornisa es similar en todo el conjunto.

La planta primera da continuidad a la calle porticada. La fachada es estrecha, por lo que solo permite la apertura de un hueco por planta. Son del mismo tamaño y con balcones de forja. De la planta de cubiertas emerge una tronera con vistas a la Plaza Mayor.

- Obras de conservación y mantenimiento de la edificación
- Obras de mejora de condiciones de habitabilidad y reorganización interior
- Adecuación a otros usos según la ordenanza
- Adaptación de locales en planta baja para su integración en fachada
- Han de mantenerse los elementos singulares de la edificación, tales como los aleros, troneras, balcones y molduras
- Rehabilitación de fachadas utilizando invariantes de la arquitectura tradicional

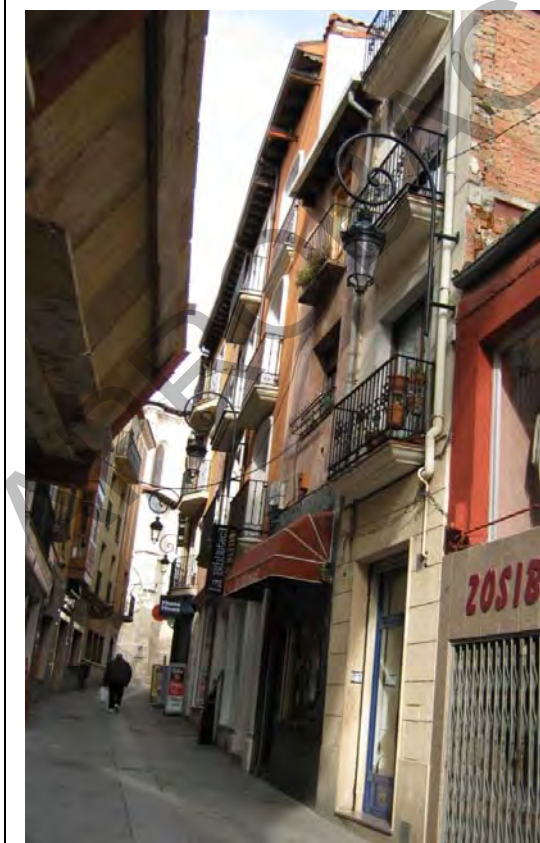
| <b>Edificación</b> | Calle de La Miel 10 | <b>37</b> |

| <b>Estado de la edificación:</b> Bueno, Nuevo | |

| <p>La fachada principal se compone de tres alturas, está enfoscada, y tiene cubierta inclinada de teja y aleros de fábrica.</p> <p>La fachada es estrecha por lo que cuenta con un único hueco por planta, al que se asocian balcones de forja salvo en la planta baja.</p> |
| <b>Observaciones:</b> Alberga usos comerciales en planta baja.<br>Mantiene con pequeñas variaciones la altura de cornisa de la calle.<br>Consultar Ficha de Bodegas Subterráneas BS |

| <b>Criterios de intervención:</b> <ul style="list-style-type: none"> <li>- Obras de conservación y mantenimiento de la edificación</li> <li>- Obras de mejora de condiciones de habitabilidad y reorganización interior</li> <li>- Adecuación a otros usos según la ordenanza</li> <li>- Adaptación de locales en planta baja para su integración en fachada</li> <li>- Rehabilitación de fachadas utilizando invariantes de la arquitectura tradicional, atendiendo especialmente a los aleros y molduras y los balcones. Se evitarán los forjados macizos de hormigón en balcones.</li> </ul> |

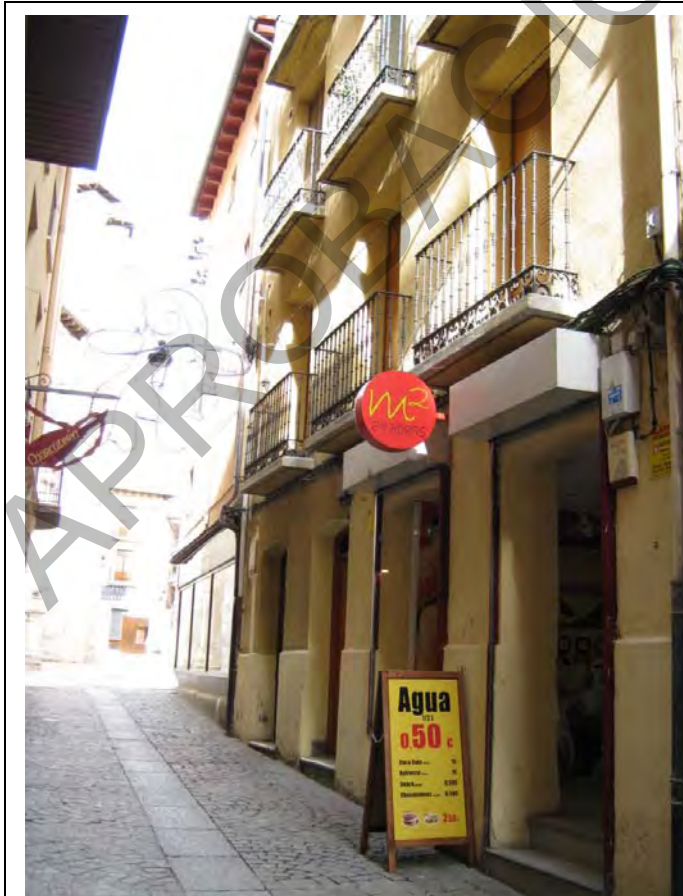
| <b>Edificación</b> | Calle de La Miel, 16 | <b>39</b> |

| <b>Estado de la edificación:</b> Buena, Nuevo | |

| <p>La fachada principal se compone de cuatro alturas, está enfoscada, y tiene cubierta inclinada de teja y aleros de madera.</p> <p>La fachada se compone de manera simétrica con tres huecos de las mismas dimensiones y balcones individuales de forja por planta.</p> |
| <p><b>Observaciones:</b> Alberga usos hosteleros en planta baja.</p> <p>Mantiene con pequeñas variaciones la altura de cornisa de la calle.</p> <p>Consultar Ficha de Bodegas Subterráneas BS</p> |

| <b>Criterios de intervención:</b> <ul style="list-style-type: none"> <li>- Obras de conservación y mantenimiento de la edificación</li> <li>- Obras de mejora de condiciones de habitabilidad y reorganización interior</li> <li>- Adecuación a otros usos según la ordenanza</li> <li>- Rehabilitación de fachadas utilizando invariantes de la arquitectura tradicional, atendiendo especialmente a los aleros y molduras y los balcones. Se evitarán los forjados macizos de hormigón en balcones.</li> </ul> |

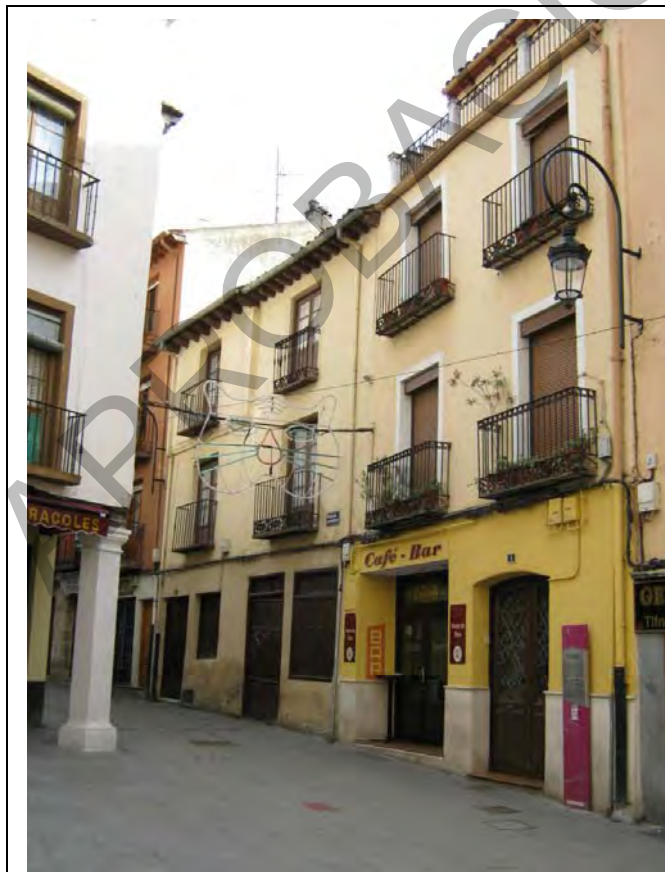
| <b>Edificación</b> | Plaza de Santa María, 8 | <b>40</b> |

| <b>Estado de la edificación:</b> Bueno, Rehabilitado | |

| <p>La fachada principal se compone de tres alturas y un ático retranqueado. Está enfoscada, y tiene cubierta inclinada de teja.</p> <p>La fachada se compone de manera simétrica con dos huecos de las mismas dimensiones y balcones individuales de forja por planta.</p> |
| <b>Observaciones:</b> Alberga usos hosteleros en planta baja.<br>Mantiene con pequeñas variaciones la altura de cornisa de la calle.<br>Consultar Ficha de Bodegas Subterráneas BS |

| <b>Criterios de intervención:</b> <ul style="list-style-type: none"> <li>- Obras de conservación y mantenimiento de la edificación</li> <li>- Obras de mejora de condiciones de habitabilidad y reorganización interior</li> <li>- Adaptación de locales en planta baja para su integración en fachada</li> <li>- Adecuación a otros usos según la ordenanza</li> <li>- Rehabilitación de fachadas utilizando invariantes de la arquitectura tradicional habiéndose de mantener los elementos singulares de la edificación, tales como los balcones y las molduras de los huecos</li> </ul> |

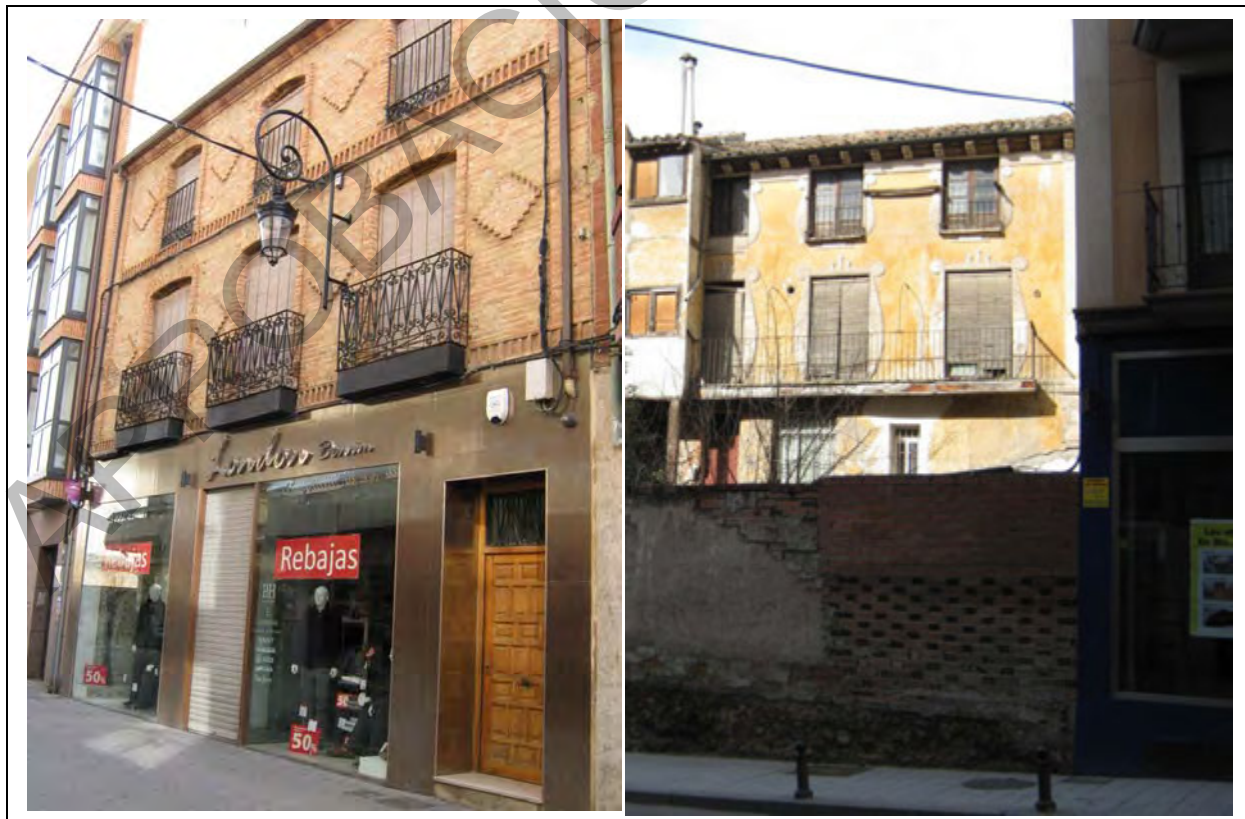
| <b>Edificación</b> | Calle Santa Lucía, 26 | <b>56</b> |

| <p>Edificación de cuatro plantas a la calle Santa Lucía y tres a la calle Prado Marina por la diferencia de desnivel existente. Alberga locales comerciales en planta baja y vivienda en las superiores.</p> <p>La fachada es simétrica, se compone de tres huecos por planta en las fachadas a los viarios antes descritos y cuatro huecos a la fachada principal de la escalinata. . La planta segunda y tercera tiene balcones de forja mientras que la última planta carece de ellos.</p> <p>La fachada está enfoscada y presenta graves problemas de mantenimiento, siendo esta muy deficiente. La cubierta es inclinada y de teja, con un alero poco pronunciado resuelto con una moldura.</p> <p>Mantiene con pequeñas variaciones la altura de cornisa unitaria de la plaza.</p> |
