Edificación	Plaza del Trigo, 4	65
-------------	--------------------	----

**IDENTIFICACIÓN**

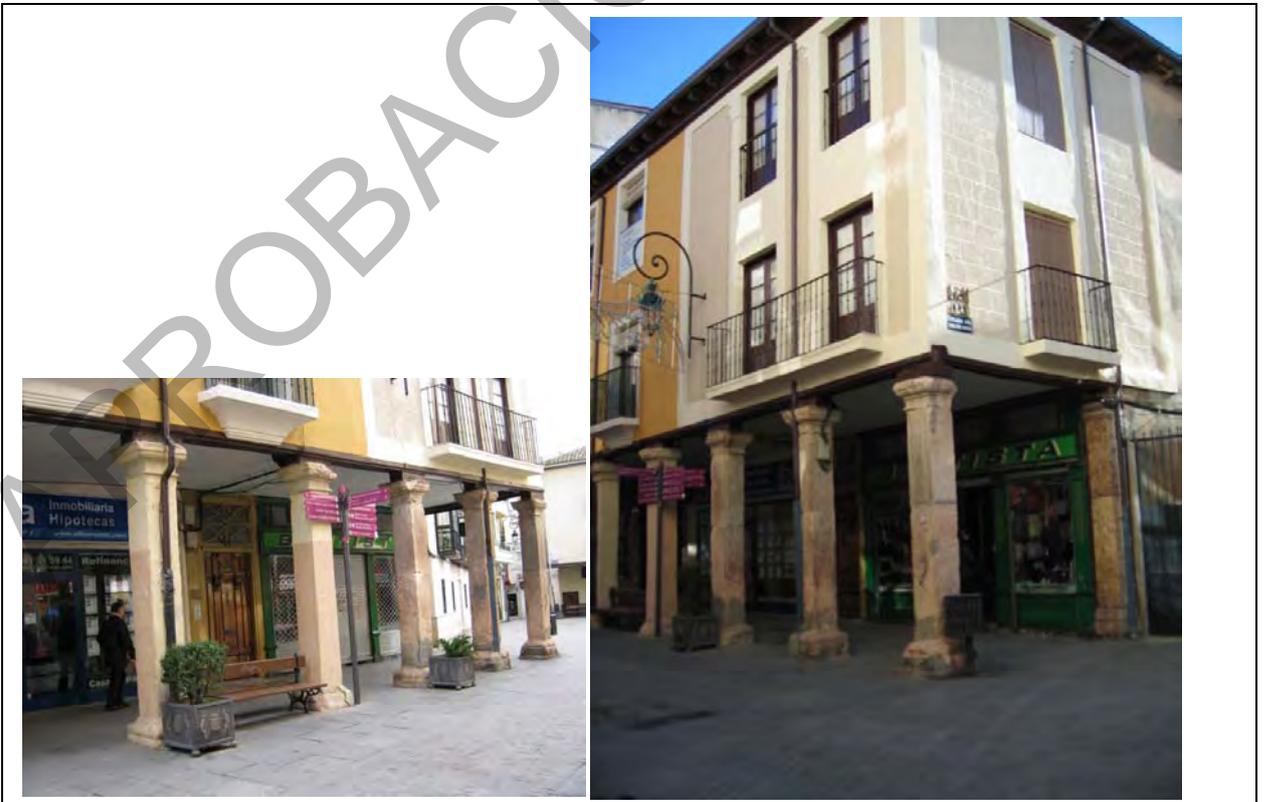
**IMÁGENES**

<b>Titularidad:</b> Privado	<b>Tipología:</b> Edificación entre medianeras
<b>Usos:</b> Residencial	
<b>Estado de la edificación:</b> Bueno, Rehabilitado	
<b>Protección existente:</b> Incoación de BIC Conjunto Etnológico de bodegas subterráneas. (15 Mayo 2013) Protección ambiental en el Plan Especial del Casco Histórico de 1989.

<p>La fachada principal se compone de tres alturas, enfoscada en dos estilos, dividiendo la fachada en dos partes, y con cubierta inclinada de teja y aleros de madera.</p> <p>El edificio es porticado, con columnas antiguas de granito dañadas en algunos puntos. La fachada es asimétrica, tanto por el material diferente del enfoscado como por el estilo de los balcones. La parte derecha de la fachada se compone de dos huecos por planta, existiendo un balcón corrido en la planta principal que abarca los dos huecos.</p> <p>La parte izquierda de la fachada tiene la misma composición salvo el balcón, que son individuales para cada uno de los huecos de la planta principal.</p> <p><b>Observaciones:</b> Los soportales originales de granito tienen un valor singular en el contexto urbano. Consultar Ficha de Soportales S-65 Consultar Fichas de Bodegas Subterráneas BS</p>
---

- Obras de conservación y mantenimiento de la edificación
- Obras de rehabilitación de la fachada, conservación y puesta en valor de los elementos singulares como aleros y balcones,, así como los pilares de granito de los soportales. Éstos habrán de mantener su forma y tamaño, siguiendo el ritmo compositivo del conjunto de la fachada, y manteniendo un diálogo con las arcadas de los edificios contiguos.
- Obras de mejora de condiciones de habitabilidad y reorganización interior
- Adecuación a otros usos según la ordenanza
- Adaptación de locales en planta baja para su integración en fachada siguiendo los ejes compositivos de ésta, atendiendo en especial la fachada trasera

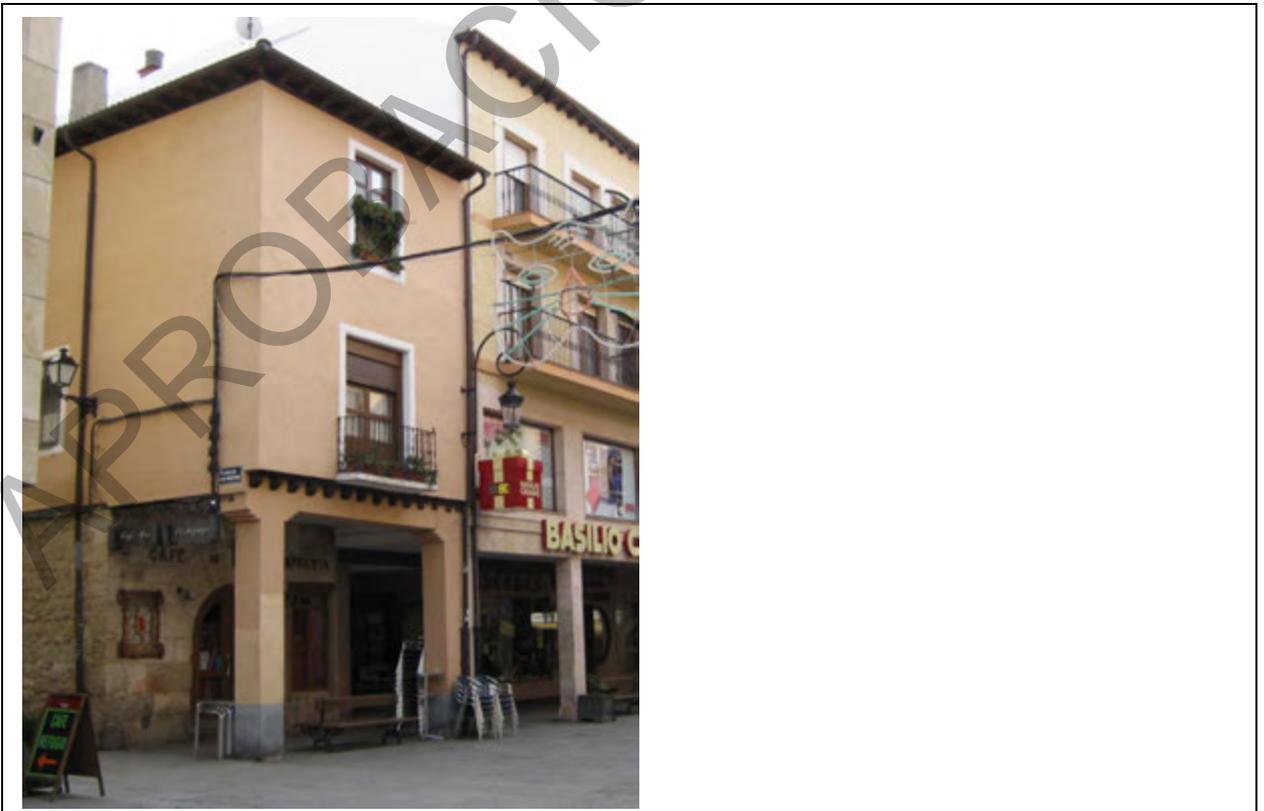
**IMÁGENES**

<b>Titularidad:</b> Privado	<b>Tipología:</b> Edificación entre medianeras
<b>Usos:</b> Residencial	
<b>Estado de la edificación:</b> Bueno	
<b>Protección existente:</b> Incoación de BIC Conjunto Etnológico de bodegas subterráneas. (15 Mayo 2013) Protección ambiental en el Plan Especial del Casco Histórico de 1989.

<p>Edificación de tres plantas con dos fachadas. La fachada principal da a la plaza El Trigo. Esta fachada está compuesta por soportales que dan continuidad a la calle porticada y alberga un local de uso hostelero en planta baja.</p> <p>Las fachadas tienen acabado de enfoscado y zócalo de piedra en planta baja. Los huecos de la fachada principal son amplios ventanales, que en primera planta cuentan con balcón y barandillas de forja. La cubierta es inclinada de teja con aleros pronunciados de madera.</p> <p>Destacan las molduras en los capiteles de las columnas y un friso estructural de madera que sustenta un pequeño voladizo del primer piso. No llega a la altura de cornisa de la calle.</p> <p><b>Observaciones:</b> Edificación en esquina con dos linderos en medianería y dos fachadas. Destaca el valor del acabado de piedra de la planta baja con el arco y el portón de madera.</p> <p>Consultar Ficha de Bodegas Subterráneas BS</p> <p>Consultar Ficha de Soportales S-66</p>

<b>Usos permitidos:</b>
<b>Criterios de intervención:</b> <ul style="list-style-type: none"> <li>- Obras de conservación y mantenimiento de la edificación</li> <li>- Obras de rehabilitación de la fachada manteniendo la volumetría, conservación y puesta en valor de los elementos singulares como aleros y balcones,, así como los pilares de granito de los soportales. Éstos habrán de mantener su forma y tamaño, siguiendo el ritmo compositivo del conjunto de la fachada, y manteniendo un diálogo con las arcadas de los edificios contiguos.</li> <li>- Obras de mejora de condiciones de habitabilidad y reorganización interior</li> </ul>

- Apertura de huecos en la fachada lateral reforzando los ejes compositivos
- Adecuación a otros usos según la ordenanza

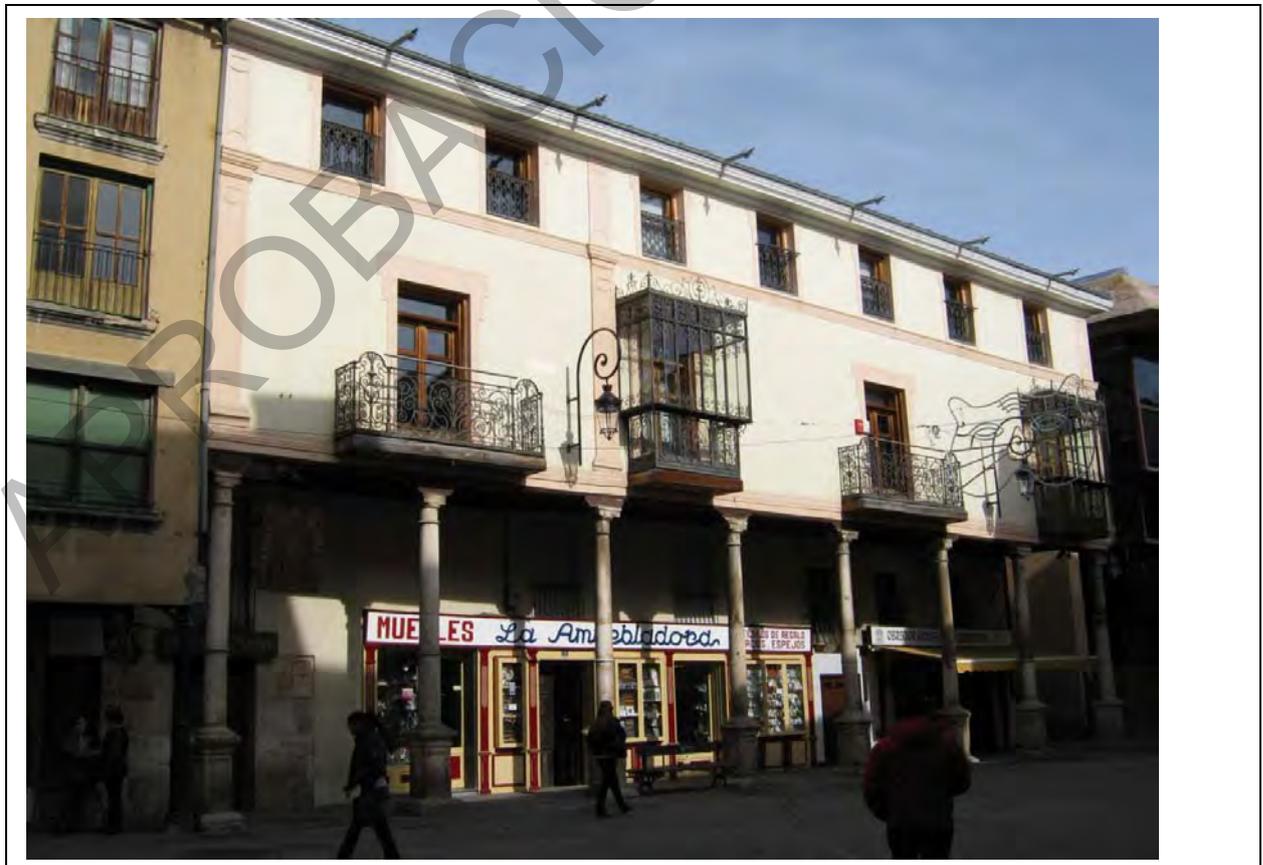
**IMÁGENES**

El edificio se compone de cuatro alturas, estando la planta baja y la primera techadas por los soportales. Esto hace que los soportales adquieran un carácter monumental, se compone de ocho columnas de granito muy esbeltas sobre basamentos robustos y coronadas por capiteles con cierto valor estético y artístico.

El acabado de la fachada es enfoscado de color claro, y se marca un ritmo dividiéndola en tres tramos mediante pilastras adosadas al muro de carácter neoclásico y meramente decorativas. Los huecos se enmarcan con decoraciones del mismo estilo que las pilastras.

La fachada se compone en la planta principal por dos grandes miradores de forja y dos grandes ventanales con balcones de forja muy proyectados sobre el viario. La planta superior está dividida por un friso decorativo y se compone de siete ventanas protegidas por barandillas de forja. La cubierta es inclinada, de teja y está rematada por una cornisa con molduras y seis gárgolas de forma tubular realizados en estaño. Mantiene con pequeñas variaciones la altura de cornisa de la calle.

- Obras de conservación y mantenimiento de la edificación
- Obras de mejora de condiciones de habitabilidad y reorganización interior
- No se permiten obras que alteren la estructura formal y compositiva del edificio, debiéndose conservar ésta de manera íntegra
- Adecuación a otros usos según la ordenanza
- Adaptación de locales en planta baja para su integración en fachada siguiendo los ejes compositivos de ésta, atendiendo en especial la fachada trasera
- Rehabilitación de fachadas utilizando invariantes de la arquitectura tradicional manteniendo los elementos singulares de la edificación, como miradores, molduras, balcones, gárgolas y las columnas de granito

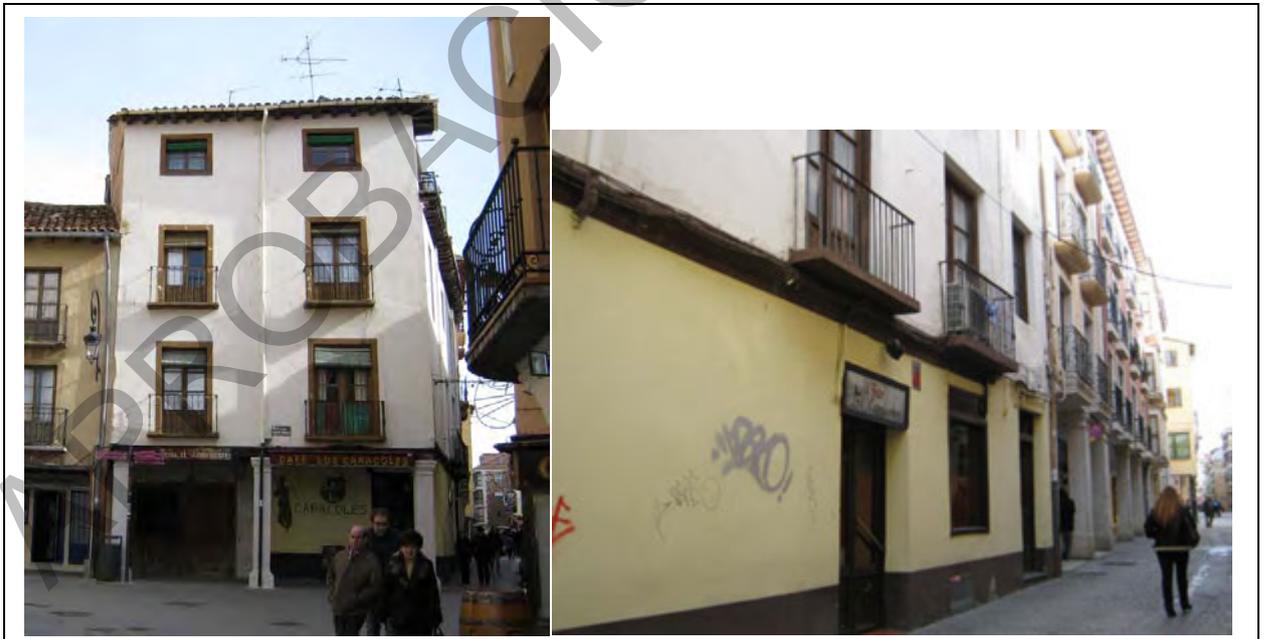
**IMÁGENES**

<b>Titularidad:</b> Privado	<b>Tipología:</b> Edificación entre medianeras
<b>Usos:</b> Residencial	
<b>Estado de la edificación:</b> Bueno	
<b>Protección existente:</b> Entorno de protección BIC Iglesias de San Juan y Santa María. Incoación de BIC Conjunto Etnológico de bodegas subterráneas. (15 Mayo 2013) Protección ambiental en el Plan Especial del Casco Histórico de 1989.

<p>Edificación de cuatro plantas con dos fachadas. La fachada principal da a la plaza de Santa María. Esta fachada está compuesta por soportales y alberga un local de uso hostelero en planta baja.</p> <p>Las fachadas tienen acabado de enfoscado con diferencias de color entre la planta baja y el resto. Los huecos de la fachada principal son amplios ventanales, con pequeños balcones de forja salvo en la última planta.</p> <p>La cubierta es inclinada, de teja y con un amplio alero de madera. Mantiene con pequeñas variaciones la altura de cornisa de la calle.</p>
<p><b>Observaciones:</b> Edificación en esquina con dos linderos en medianería y dos fachadas.</p> <p>Consultar Ficha de Bodegas Subterráneas BS</p> <p>Consultar Ficha de Soportales S-70</p>

<b>Usos permitidos:</b>
<b>Criterios de intervención:</b> <ul style="list-style-type: none"> <li>- Obras de conservación y mantenimiento de la edificación</li> <li>- Obras de rehabilitación de la fachada, conservación y puesta en valor de los elementos singulares como aleros y balcones,, así como los pilares de granito de los soportales. Éstos habrán de mantener su forma y tamaño, siguiendo el ritmo compositivo del conjunto de la fachada, y manteniendo un diálogo con las arcadas de los edificios contiguos.</li> <li>- Obras de mejora de condiciones de habitabilidad y reorganización interior</li> </ul>

- Adaptación de locales en planta baja para su integración en fachada siguiendo los ejes compositivos de ésta, atendiendo en especial la fachada trasera
- Adecuación a otros usos según la ordenanza

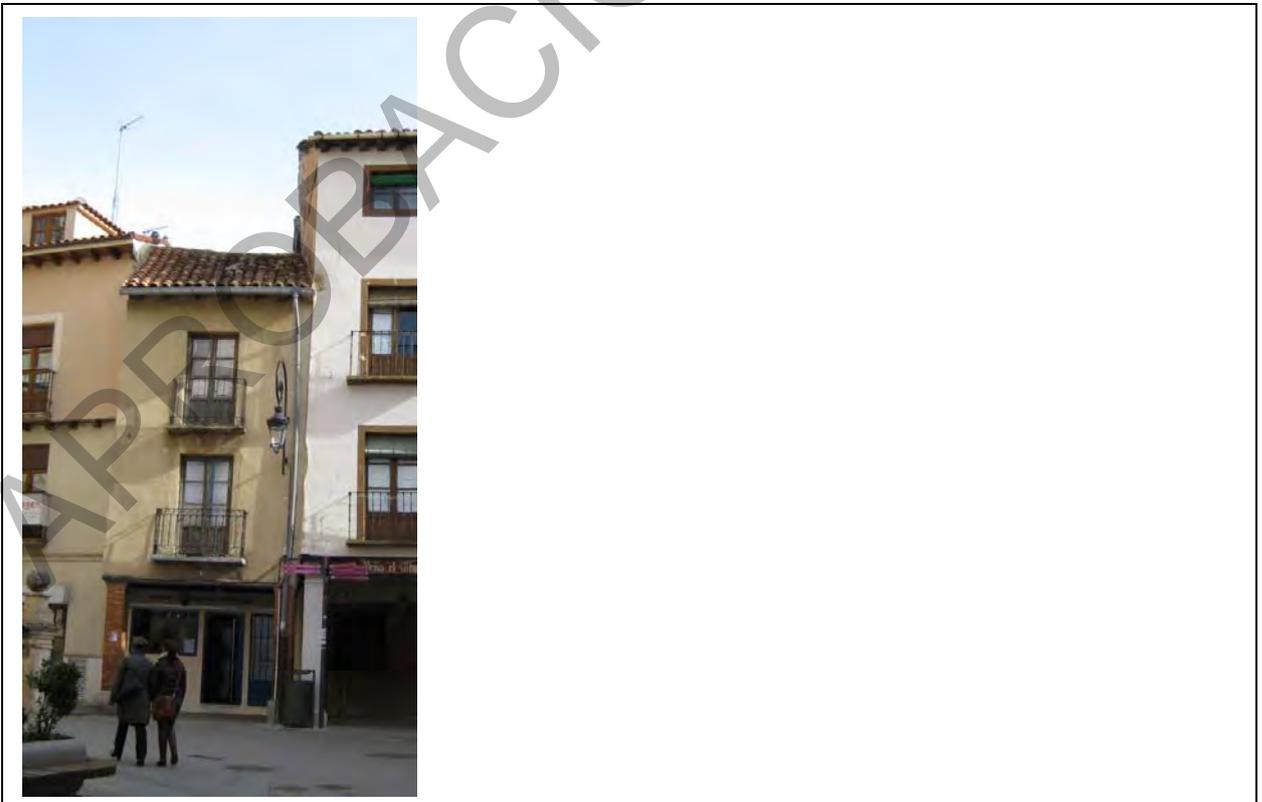
**IMÁGENES**

<b>Titularidad:</b> Privado	<b>Tipología:</b> Edificación entre medianeras
<b>Usos:</b> Residencial	
<b>Estado de la edificación:</b> Regular	
<b>Protección existente:</b> Entorno de protección BIC Iglesias de San Juan y Santa María. Incoación de BIC Conjunto Etnológico de bodegas subterráneas. (15 Mayo 2013) Protección ambiental en el Plan Especial del Casco Histórico de 1989.

<p>Edificación de tres plantas entre medianeras con fachada estrecha. La planta baja alberga un local. La fachada tienen acabado de enfoscado y un único hueco por planta. Se trata de grandes ventanales con balcones de forja.</p> <p>La cubierta es inclinada, de teja y con un amplio alero de madera. Mantiene con pequeñas variaciones la altura de cornisa de la calle.</p>
<p><b>Observaciones:</b> Consultar</p> <p>Consultar Ficha de Soportales S-71</p> <p>Consultar Ficha de Bodegas Subterráneas BS</p>

<b>Usos permitidos:</b>
<p><b>Criterios de intervención:</b></p> <ul style="list-style-type: none"> <li>- Obras de conservación y mantenimiento de la edificación</li> <li>- Integración del edificio con el entorno</li> <li>- Obras de mejora de condiciones de habitabilidad y reorganización interior</li> <li>- Rehabilitación de fachadas utilizando invariantes de la arquitectura tradicional manteniendo los balcones existentes</li> <li>- Adecuación a otros usos según la ordenanza</li> <li>- Adaptación de locales en planta baja para su integración en fachada</li> </ul>

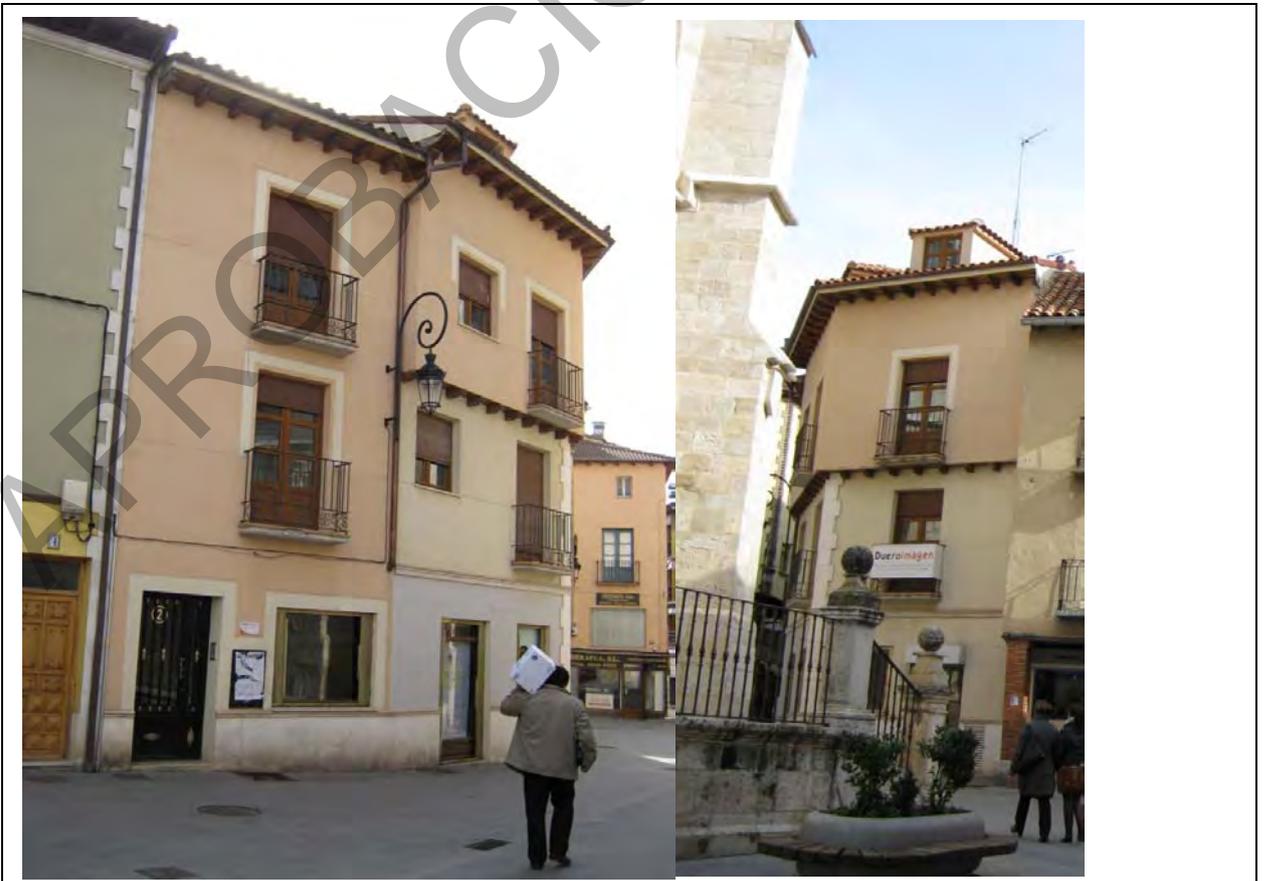
**IMÁGENES**

<b>Titularidad:</b> Privado	<b>Tipología:</b> Edificación entre medianeras
<b>Usos:</b> Residencial	
<b>Estado de la edificación:</b> Bueno, Rehabilitada.	
<b>Protección existente:</b> Entorno de protección BIC Iglesias de San Juan y Santa María. Incoación de BIC Conjunto Etnológico de bodegas subterráneas. (15 Mayo 2013) Protección ambiental en el Plan Especial del Casco Histórico de 1989.

<p>Edificación de tres plantas entre medianeras con fachada principal a la calle Barrionuevo. La planta baja alberga un local.</p> <p>La fachada tienen acabado de enfoscado diferenciado por plantas. La composición de los huecos es igual en ambas plantas, compuesta por grandes ventanales con balcones de forja. El segundo piso está separado del primero por un friso de viguetas de madera estructurales que proyectan levemente la última planta sobre la principal.</p> <p>La cubierta es inclinada, de teja y con un amplio alero de madera. De la cubierta emergen troneras con vistas a ambas calles. Mantiene con pequeñas variaciones la altura de cornisa de la calle.</p> <p><b>Observaciones:</b> Edificación en esquina con dos linderos en medianería y dos fachadas. Consultar Ficha de Bodegas Subterráneas BS</p>
---

<b>Usos permitidos:</b>
<b>Criterios de intervención:</b> <ul style="list-style-type: none"> <li>- Obras de conservación y mantenimiento de la edificación</li> <li>- Obras de mejora de condiciones de habitabilidad y reorganización interior</li> <li>- Adaptación de locales en planta baja para su integración en fachada</li> <li>- Adecuación a otros usos según la ordenanza</li> <li>- Rehabilitación de fachadas utilizando invariantes de la arquitectura tradicional habiéndose de mantener los volúmenes y elementos singulares de la edificación, tales como los balcones y las molduras de los huecos, troneras y aleros</li> </ul>

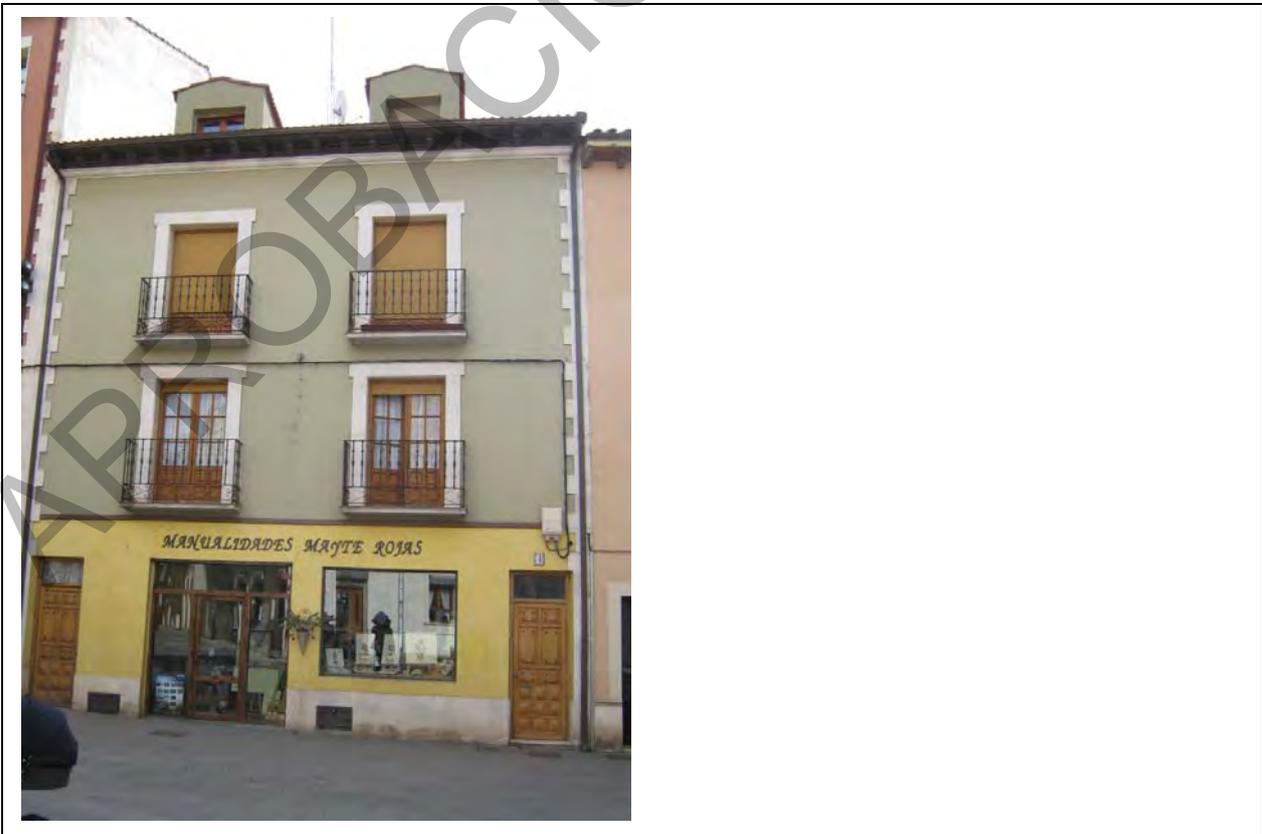
**IMÁGENES**

<b>Titularidad:</b> Privado	<b>Tipología:</b> Edificación con medianeras
<b>Usos:</b> Residencial	
<b>Estado de la edificación:</b> Bueno, Nueva	
<b>Protección existente:</b> Entorno de protección BIC Iglesias de San Juan y Santa María. Incoación de BIC Conjunto Etnológico de bodegas subterráneas. (15 Mayo 2013)

<p>Edificación de tres plantas entre medianeras con fachada principal a la calle Barrionuevo. La planta baja alberga un local.</p> <p>La fachada tienen acabado de enfoscado de color verdoso diferenciado por plantas. La composición de los huecos es igual en ambas plantas, compuesta por grandes ventanales con balcones de forja. Estos huecos están enmarcados por una moldura de color blanco que realza las ventanas. Las carpinterías de las mismas son de madera. La cubierta es inclinada, de teja y con un amplio alero de madera. De la cubierta emergen troneras con vistas al frente. Mantiene con pequeñas variaciones la altura de cornisa de la calle.</p> <p><b>Observaciones:</b> La edificación mantiene el carácter identitario de la zona. Consultar Ficha de bodegas Subterráneas BS</p>
---

<b>Usos permitidos:</b>
<b>Criterios de intervención:</b> <ul style="list-style-type: none"> <li>- Obras de conservación y mantenimiento de la edificación</li> <li>- Obras de mejora de condiciones de habitabilidad y reorganización interior</li> <li>- Adaptación de locales en planta baja para su integración en fachada</li> <li>- Adecuación a otros usos según la ordenanza</li> <li>- Rehabilitación de fachadas utilizando invariantes de la arquitectura tradicional habiéndose de mantener los volúmenes y elementos singulares de la edificación, tales como los balcones y las molduras de los huecos, troneras y aleros</li> </ul>
<b>Cautelas Arqueológicas:</b> Protección preventiva Iglesia Santa María la Real

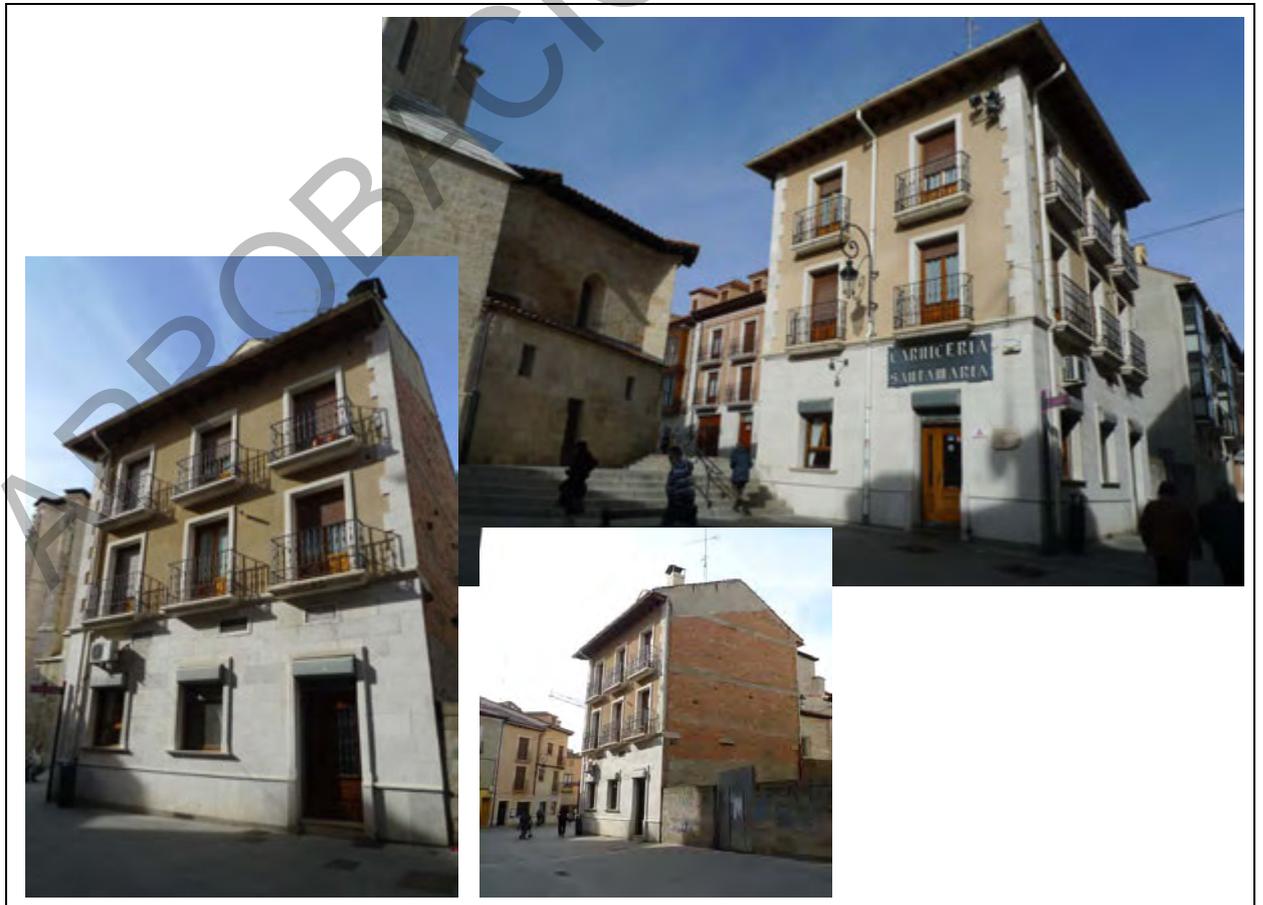
**IMÁGENES**

<b>Titularidad:</b> Privado	<b>Tipología:</b> Edificación entre medianeras
<b>Usos:</b> Residencial	
<b>Estado de la edificación:</b> Bueno, Rehabilitado	
<b>Protección existente:</b> Entorno de protección BIC Iglesias de San Juan y Santa María. Incoación de BIC Conjunto Etnológico de bodegas subterráneas. (15 Mayo 2013)

<p>Edificación de tres plantas con tres fachadas a vial y un muro medianero. La planta baja alberga un local. La fachada tienen acabado de enfoscado de color ocre diferenciado de la planta baja, donde se realiza en placas de piedra. Asimismo el remate de las esquinas del edificio está revestido con placas de piedra, a modo de sillares, dando un aire señorial al edificio.</p> <p>La composición de los huecos es igual en la segunda y tercera planta, compuesta por grandes ventanales con balcones de forja. Estos huecos están enmarcados por una moldura de color blanco que realza las ventanas. Las carpinterías de las mismas son de madera.</p> <p>La fachada principal a la iglesia tiene dos huecos mientras que la fachada a la calle de la Plata tiene tres huecos por planta.</p> <p>La cubierta es inclinada, de teja y con un amplio alero de madera.</p> <p><b>Observaciones:</b> Edificación con tres fachadas y un lindero en medianera. El letrero publicitario del negocio guarda muy buena relación con la estética del lugar.</p> <p>Consultar Ficha de Bodegas Subterráneas BS</p>

<b>Usos permitidos:</b>
<b>Criterios de intervención:</b> <ul style="list-style-type: none"> <li>- Obras de conservación y mantenimiento de la edificación</li> <li>- Obras de mejora de condiciones de habitabilidad y reorganización interior</li> <li>- Adaptación de locales en planta baja para su integración en fachada</li> <li>- Adecuación a otros usos según la ordenanza</li> </ul>

- Rehabilitación de fachadas utilizando invariantes de la arquitectura tradicional habiéndose de mantener los volúmenes y elementos singulares de la edificación, tales como los balcones y las molduras de los huecos y aleros

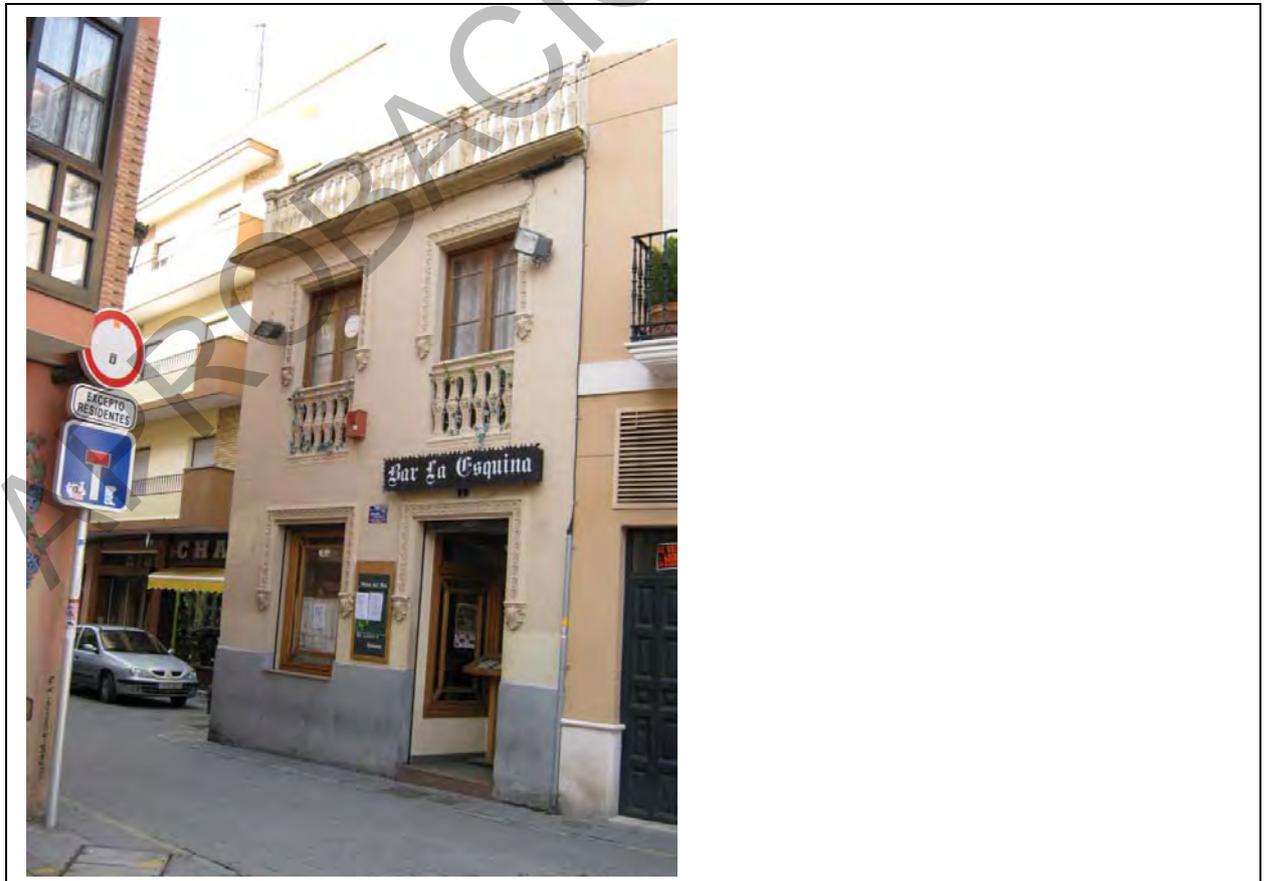
**IMÁGENES**

<b>Titularidad:</b> Privado	<b>Tipología:</b> Edificación entre medianeras
<b>Usos:</b> Hostelero	
<b>Estado de la edificación:</b> Bueno	
<b>Protección existente:</b> Ninguno

<p>Edificación de dos alturas donde el uso está destinado a la hostelería.</p> <p>El acabado de la fachada es enfoscado de color crema salvo el zócalo que es de placas de piedra.</p> <p>En planta baja tenemos el acceso al local a través de una puerta de madera bien conservada. A un lado de la misma hay una ventana de tamaño generoso.</p> <p>El resto de la fachada se compone de manera simétrica, con dos ventanas del mismo tamaño que la anterior. Cada una de estas ventanas, incluida la puerta de acceso van enmarcadas por unas molduras decorativas de color blanco, y las ventanas asimismo tienen unas balaustradas de fábrica a modo de balcón. Las carpinterías son de madera.</p> <p>La cubierta es inclinada y de teja, y queda oculta por una balaustrada de fábrica que imita los motivos de las balaustradas de las ventanas.</p> <p>Mantiene con pequeñas variaciones la altura de cornisa de la calle.</p> <p><b>Observaciones:</b> Destaca por su riqueza estilística y realza en conjunto de la calle.</p> <p>Consultar Ficha Remates de Cornisa RC-8</p>

<b>Usos permitidos:</b>
<p><b>Criterios de intervención:</b></p> <ul style="list-style-type: none"> <li>- Obras de conservación y mantenimiento de la edificación</li> <li>- Obras de rehabilitación, conservación y puesta en valor de los elementos singulares como la balaustrada, balcones y molduras</li> <li>- Obras de mejora de condiciones de habitabilidad y reorganización interior</li> <li>- Adecuación a otros usos según la ordenanza</li> <li>- Apertura o ampliación de huecos en fachada lateral, reforzando los ejes compositivos</li> </ul>

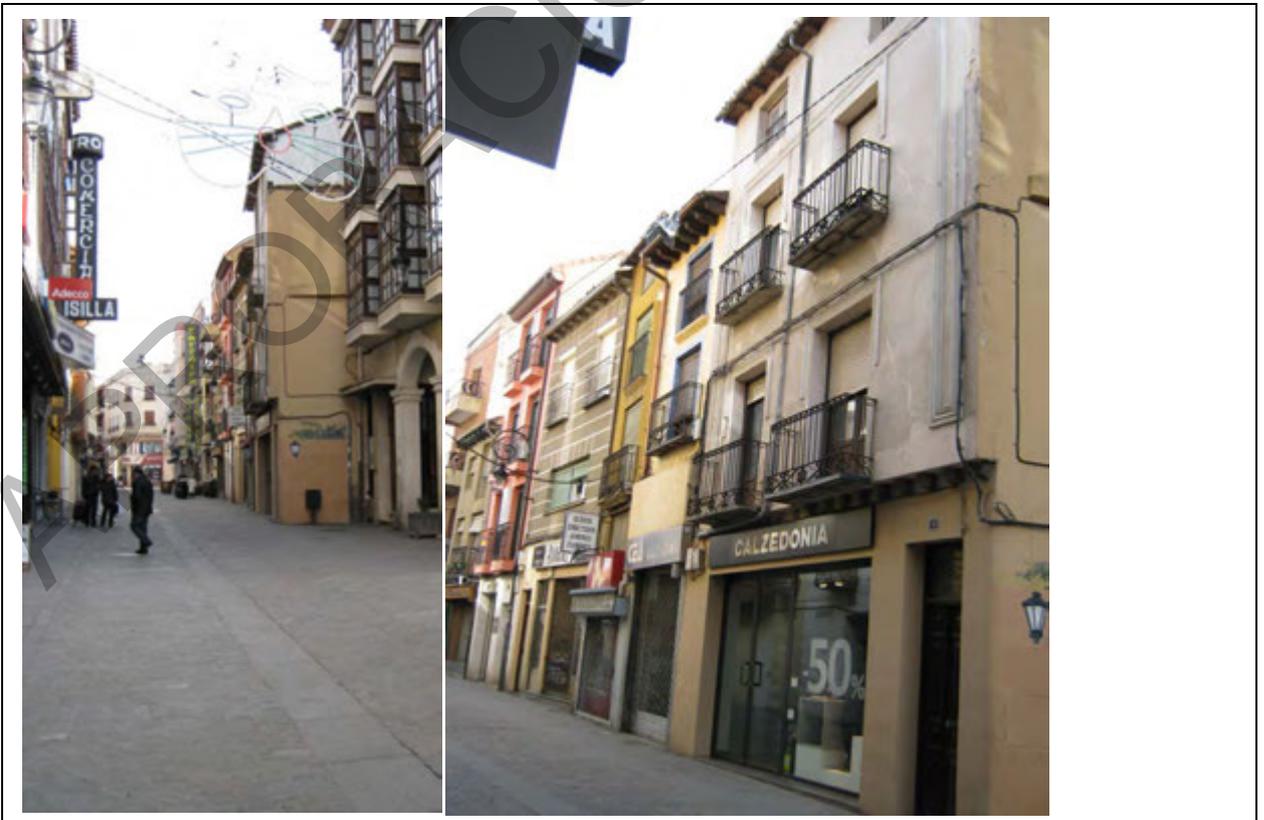
<b>Edificación</b>	Calle Isilla, 4	<b>77</b>
--------------------	-----------------	-----------

<p>Edificación de cuatro plantas entre medianeras con fachada a la calle Isilla. La planta baja alberga un local comercial.</p> <p>La fachada tiene acabado revocado y es simétrica. Se compone por dos grandes ventanas que tienen balcones de forja con azulejos en su parte inferior. La última planta cuenta con dos ventanas de menor tamaño.</p> <p>La cubierta es inclinada y de teja. Destaca también el alero de madera y mantiene con pequeñas variaciones la altura de cornisa de la calle.</p> <p><b>Observaciones:</b> La edificación no guarda la alineación de la calle, por lo que se crea un rincón entre esta edificación y la contigua, donde mueren los soportales.</p> <p>Consultar Ficha de Bodegas Subterráneas BS</p>
---

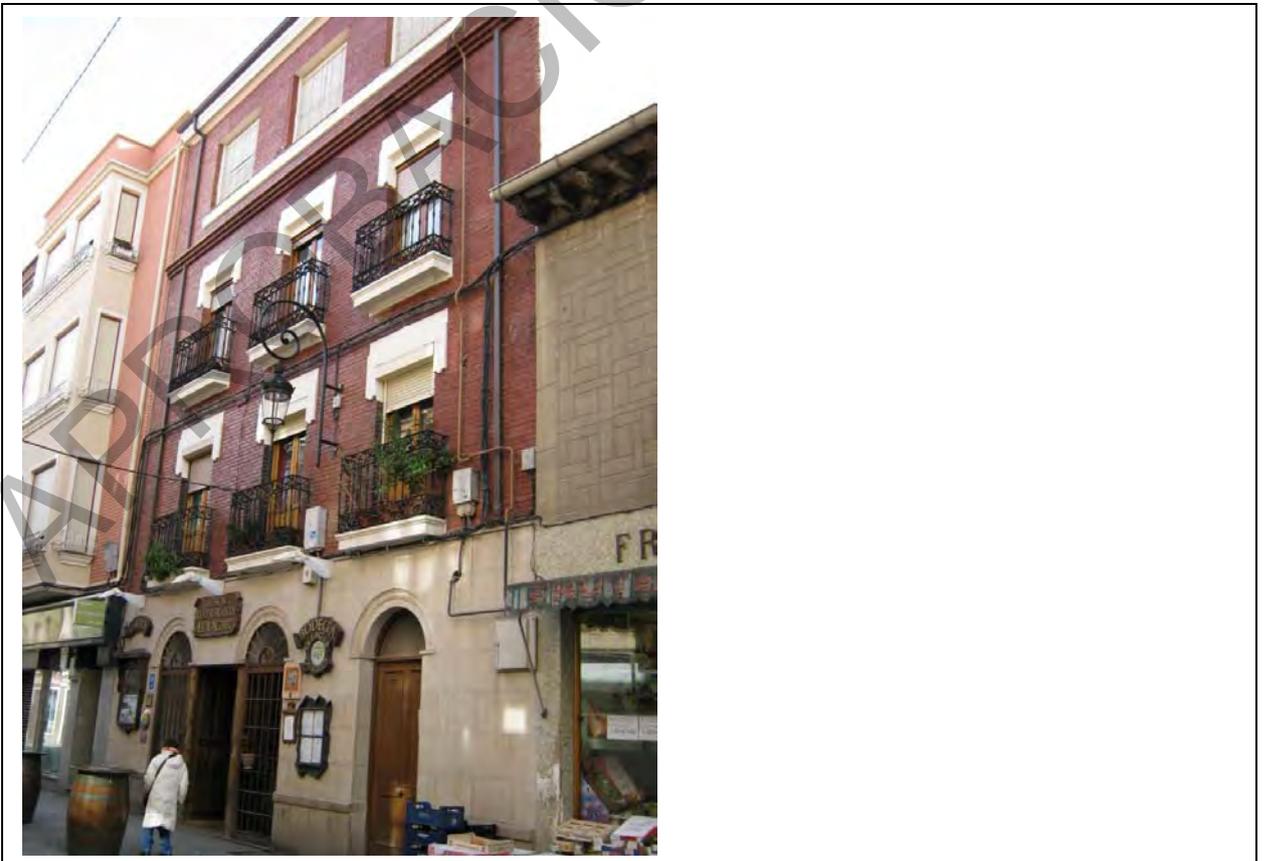
<b>Edificación</b>	Calle Isilla, 18	<b>78</b>
--------------------	------------------	-----------

<p>Edificación de cuatro plantas entre medianeras con fachada a la calle Isilla. La planta baja alberga un local hostelero.</p> <p>La fachada tiene acabado de ladrillo visto salvo la planta baja que es de placas de piedra y es simétrica. Se compone por tres grandes ventanas que tienen balcones de forja con moldura como base en su parte inferior y molduras de color claro que coronan estos huecos. La última planta está separada del resto por un friso de ladrillo a modo de alero, sobre el cual se abren tres ventanas de menor tamaño.</p> <p>La cubierta es inclinada y de teja. Mantiene con pequeñas variaciones la altura de cornisa de la calle.</p> <p><b>Observaciones:</b> Consultar Ficha de Bodegas Subterráneas BS</p>
--

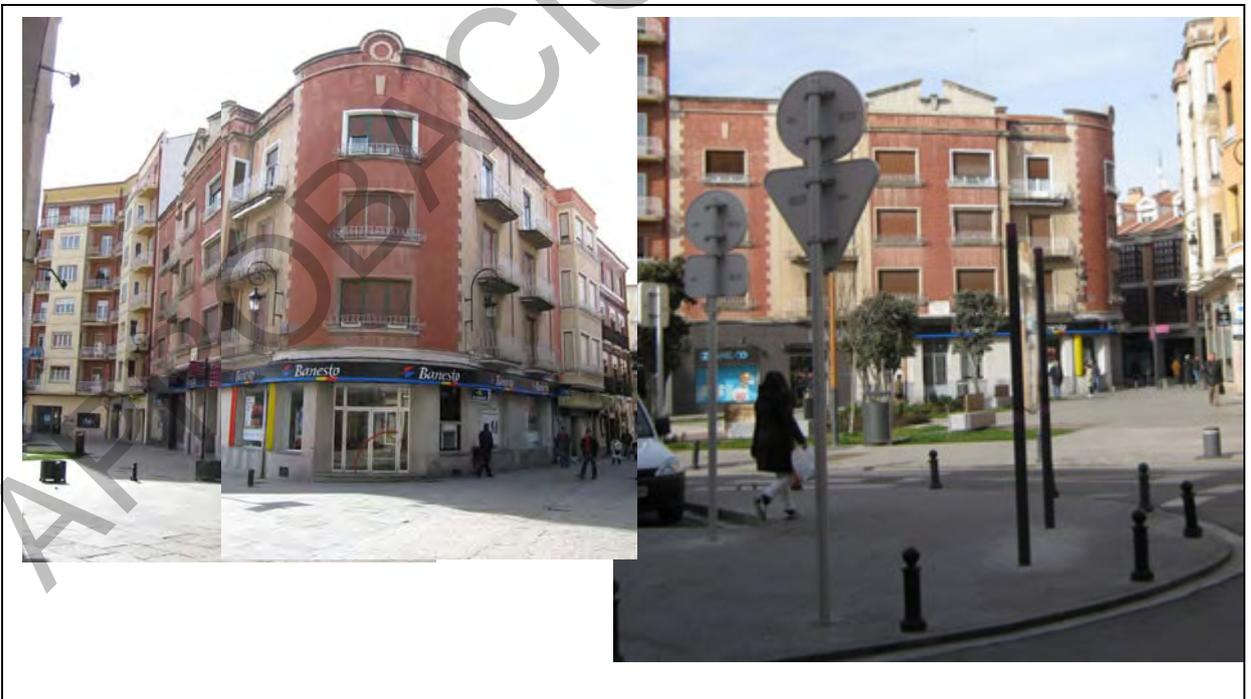
<b>Edificación</b>	Calle Isilla, 20	<b>79</b>
--------------------	------------------	-----------

<p>Edificación de cuatro plantas con dos fachadas.</p> <p>Las fachadas tienen acabado de enfoscado a cada una de las calles, cambiando el material por el ladrillo en el chaflán circular que las une. La planta baja alberga locales comerciales.</p> <p>La fachada es simétrica partiendo del chaflán circular. Los huecos de la fachada principal son amplios ventanales, que cuentan con balcones y barandillas de forja. La cubierta es inclinada de teja y los aleros son molduras que se combinan con un murete decorado en el ático. Recibe mención especial el remate del chaflán curvo, en el cual encontramos una virguería circular con un dibujo de un aro dentro.</p> <p>Mantiene con pequeñas variaciones la altura de cornisa de la calle.</p> <p><b>Observaciones:</b> Edificación en esquina con dos fachadas y dos linderos en medianera. Remata de manera singular los encuentros de la calle Isilla y la Plaza de la Constitución creando una única fachada continua.</p> <p>Consultar Ficha de Remates de Cornisa RC-11</p>

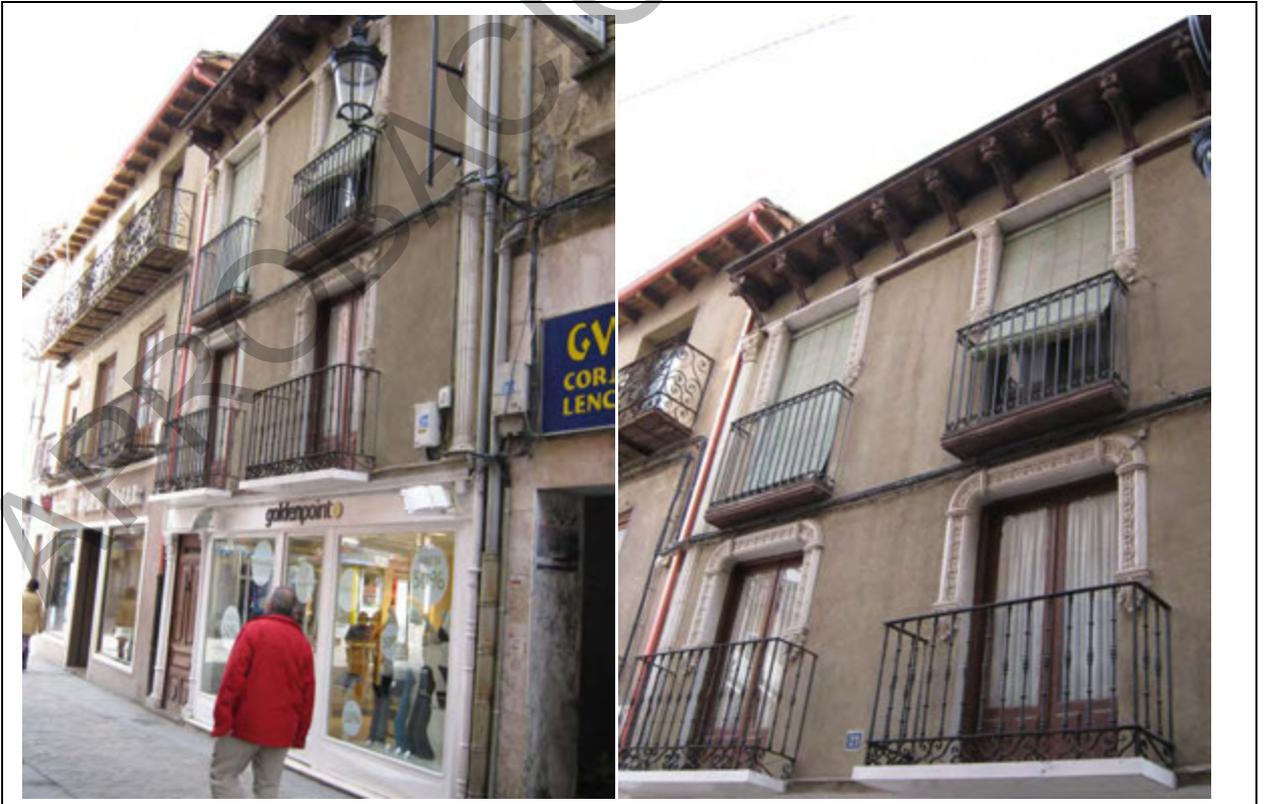
**IMÁGENES**

<p>Edificación de tres plantas entre medianeras. La planta baja alberga un local comercial.</p> <p>La fachada tiene acabado de enfoscado un poco degradado. . Es simétrica, los huecos son amplios ventanales, que cuentan con balcones de forja individuales en la planta principal y balcón corrido en la última planta.</p> <p>La cubierta es inclinada de teja y tiene un gran alero de madera. Mantiene con pequeñas variaciones la altura de cornisa de la calle.</p> <p><b>Observaciones:</b> Los balcones tienen un diseño inusual en la calle y dotan de una singular riqueza a la fachada. Este tipo de edificios se ve amenazado a este lado de la calle Isilla, y es uno de los pocos que mantienen su esencia.</p>
---
