| Edificación | Calle Ronda, 16 | 97 | |

Titularidad: Privado Tipología: Edificación entre medianeras

Protección existente: Protección ambiental en el Plan Especial del Casco Histórico de 1989.

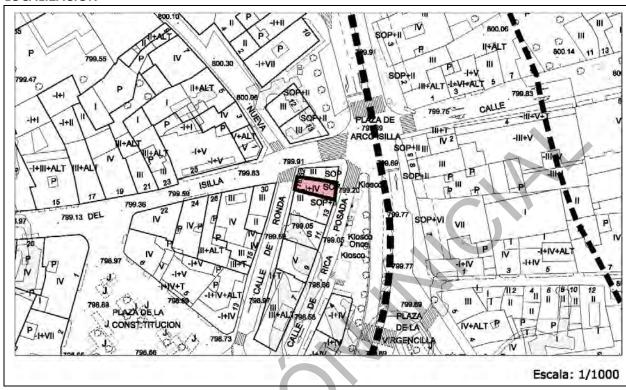
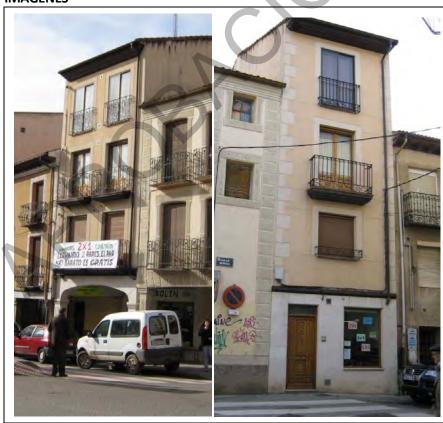
| Edificación | Calle Ronda, 16 | 97 |

Estado de la edificación: Buena, Rehabilitada

Edificación de cuatro plantas entre medianeras y dos fachadas, siendo la principal la de la calle Ronda y la trasera a la calle Rica Posada. La planta baja alberga un local comercial bajo un espacio porticado con un arco rebajado de piedra apoyado en dos columnas de piedra.

La fachada tiene acabado enfoscado de color grisáceo. Se trata de una fachada estrecha con dos huecos por altura iguales entre sí. Son grandes ventanas con balcones de forja individuales. Los balcones se apoyan sobre molduras estructurales y tienen un diseño original.

La cubierta es inclinada, de teja y con un alero pronunciado de madera. Excede la altura de cornisa del conjunto.

**Observaciones:** Es un edificio singular que conserva el carácter identitario de la zona.

- Obras de conservación y mantenimiento de la edificación
- Obras de mejora de condiciones de habitabilidad y reorganización interior
- Adaptación de locales en planta baja para su integración en fachada, atendiendo a los ritmos de la fachada y su estética
- Adecuación a otros usos según la ordenanza
- Rehabilitación de fachadas utilizando invariantes de la arquitectura tradicional habiéndose de mantener los elementos singulares de la edificación, tales como los aleros, balcones y las molduras de los huecos

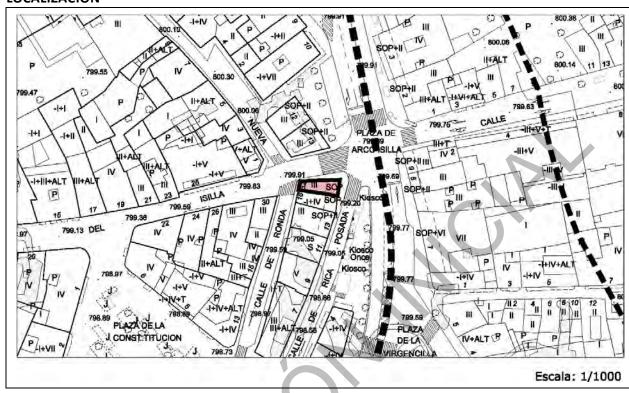
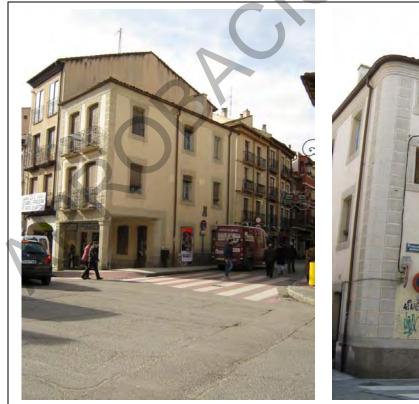
| Edificación | Calle Isilla, 32 | 98 |

Estado de la edificación: Bueno

Edificación con tres fachadas, siendo la de la calle Isilla, y Rica Posada las principales y la de la calle Ronda la trasera La planta baja alberga un local comercial bajo un espacio porticado adintelado de piedra apoyado en dos columnas de piedra.

La fachada tiene acabado enfoscado de color claro rematado con losas de piedra en bordes de fachada y marcos de los huecos. Se trata de una fachada estrecha con dos huecos por altura iguales entre sí. Son grandes ventanas con balcones de forja individuales. Los balcones se apoyan sobre molduras estructurales y tienen un diseño original. La fachada a la calle isilla tiene tres ventanas del mismo tamaño y en ambas plantas.

La cubierta es inclinada, de teja y con un alero pronunciado de madera. Mantiene con pequeñas variaciones la altura de cornisa de la calle.

**Observaciones:** Edificación en esquina con un lindero en medianería. Alberga usos terciarios comerciales en planta baja a ambas calles. Es un edificio singular que conserva el carácter identitario de la zona.

- Obras de conservación y mantenimiento de la edificación
- Obras de mejora de condiciones de habitabilidad y reorganización interior
- Adaptación de locales en planta baja para su integración en fachada, atendiendo a los ritmos de la fachada y su estética
- Adecuación a otros usos según la ordenanza
- Rehabilitación de fachadas utilizando invariantes de la arquitectura tradicional habiéndose de mantener los elementos singulares de la edificación, tales como los aleros, balcones y las molduras de los huecos

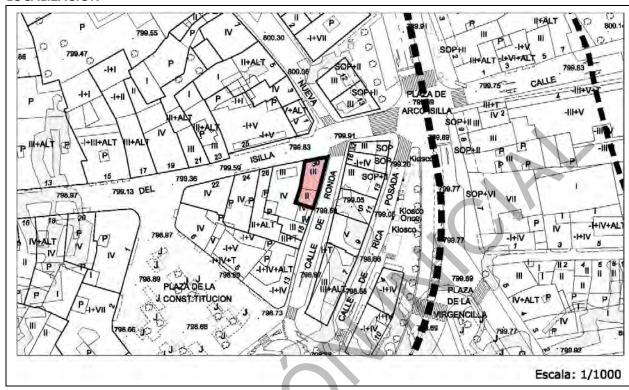
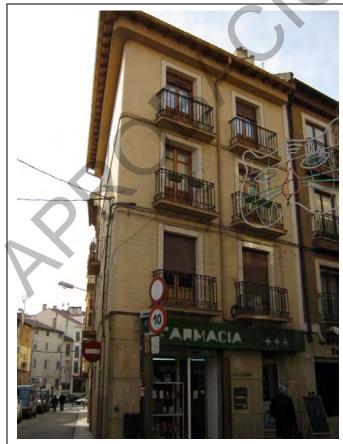
| Edificación | Calle Isilla, 30 | 99 | |

| IDENTIFICACION | | |
|---|--|--|
| Estado de la edificación: Bueno | | |

Edificación con dos fachadas, siendo la de la calle Isilla la principal y la de la calle Ronda la trasera La planta baja alberga un local comercial.

La fachada tiene acabado enfoscado de color claro rematado con losas de piedra en el zócalo y en planta baja. La fachada es simétrica, y consta de grandes ventanas, enmarcadas en un relieve enfoscado de color blanco, con carpinterías de madera y balcones de forja individuales en cada una.

La cubierta es inclinada, de teja y con un alero pronunciado que combina madera y molduras decorativas. Mantiene con pequeñas variaciones la altura de cornisa de la calle.

**Observaciones:** Edificación en esquina con dos lindero en medianería. Alberga usos terciarios comerciales en planta baja a ambas calles. Es un edificio singular que conserva el carácter identitario de la zona.

- Obras de conservación y mantenimiento de la edificación
- Obras de rehabilitación de la fachada, conservación y puesta en valor de los elementos singulares como aleros, molduras y balcones
- Obras de mejora de condiciones de habitabilidad y reorganización interior
- Adecuación a otros usos según la ordenanza
- Adaptación de locales en planta baja para su integración en fachada siguiendo los ejes compositivos de ésta, atendiendo en especial la fachada trasera

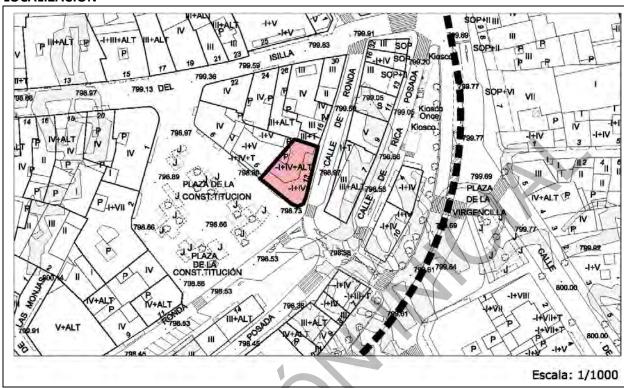
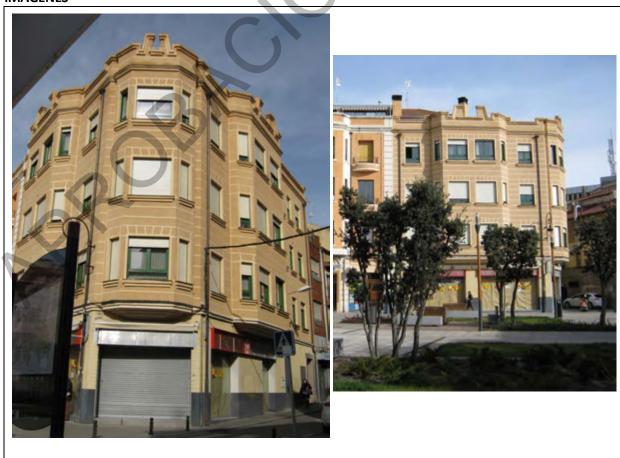
| Edificación Jardines de Don Diego, 10 | 100 |

| Titularidad: Privado | Tipología: Edificación entre medianeras | |
|---|---|--|
| Estado de la edificación: Bueno | | |

Edificación racionalista de cuatro plantas con tres fachadas, siendo la principal la de la Plaza de la Constitución.

Las fachadas tienen acabado enfoscado con decoración marcando despieces de sillares. La planta baja alberga locales comerciales.

Las fachadas son simétricas a partir del chaflán central. Este chaflán recuerda a los miradores tradicionales, puesto que se trata de un volumen proyectado con un gran hueco central y dos huecos verticales menores que componen un mirador. Las otras dos fachadas tienen en su parte central otro volumen proyectado a modo de mirador compuesto por dos grandes huecos en los paños paralelos a la alineación y un hueco menor vertical en los paños oblicuos. A cada lado de estos volúmenes aparece otro hueco de las mismas dimensiones.

El ático se remata con un friso con molduras y frontones sobre cada uno de los cuerpos salientes, creando una composición muy característica de este tipo de edificaciones.

**Observaciones:** Edificación en esquina con tres fachadas y dos linderos en medianera. Edificación con chaflán y rematada en cornisa por frontones racionalistas decorativos.

- Obras de conservación y mantenimiento de la edificación
- Adecuación a otros usos según la ordenanza
- Adaptación de locales en planta baja para su integración en fachada
- Reorganización interior
- Rehabilitación de fachadas manteniendo el volumen existente del edificio y conservando el estilo arquitectónico del edificio, en concreto los frontones y molduras

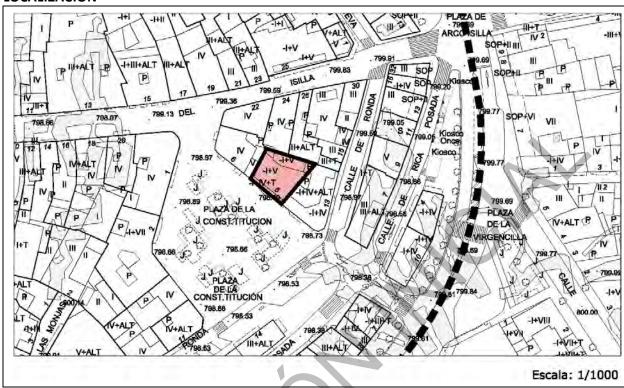
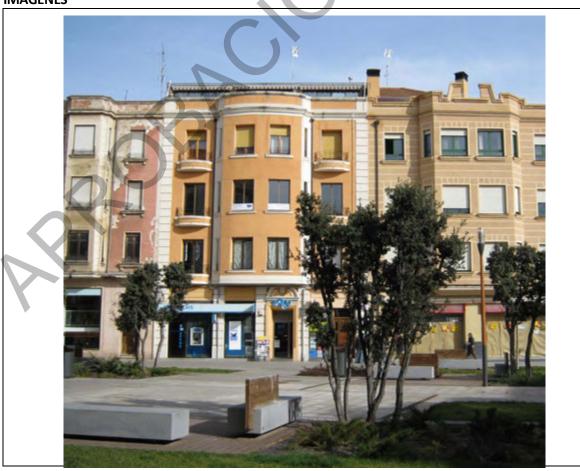
| Edificación | Plaza de la Constitución, 5 | 101 |

| DENTIFICACION | | |
|--|--|--|
| Estado de la edificación: Bueno | | |

Edificación racionalista de cuatro plantas con bajos comerciales.

Las fachadas tienen acabado enfoscado con decoración de placas de piedra a modo de sillares coincidiendo con los límites laterales de la fachada.

La fachada es simétrica y se caracteriza por un volumen central proyectado y curvado a modo de mirador, que compositivamente sigue la línea de los edificios de su entorno. Este volumen alberga dos huecos, y flanqueando este cuerpo central aparece una ventana con un balcón de forma redondeada y con barandillas de forja.

El ático se remata con un friso con molduras que sigue la línea de los edificios adyacentes. Mantiene con pequeñas variaciones la altura de cornisa de la calle.

**Observaciones:** Edificación en esquina con tres fachadas y dos linderos en medianera. Edificación con chaflán y rematada en cornisa por frontones racionalistas decorativos.

- Obras de conservación y mantenimiento de la edificación
- Adecuación a otros usos según la ordenanza
- Adaptación de locales en planta baja para su integración en fachada
- Reorganización interior
- Rehabilitación de fachadas manteniendo el volumen existente del edificio y conservando el estilo arquitectónico del edificio, en concreto los frontones, molduras y balcones

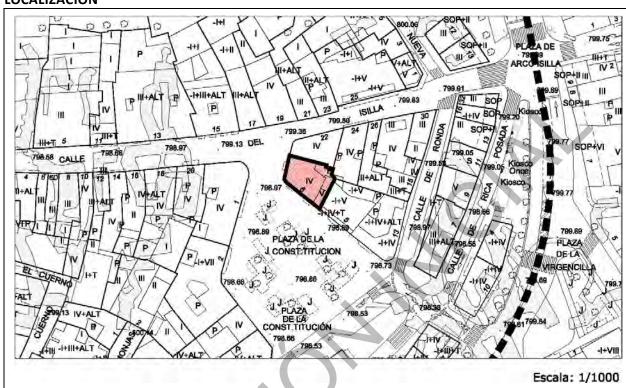
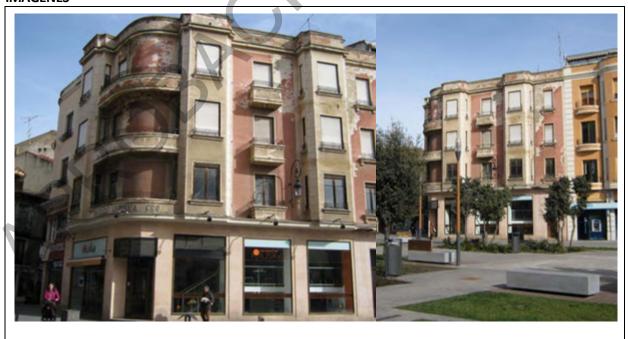
| Edificación | Plaza de la Constitución, 6 | 102 |

| IDENTIFICACION . | | |
|---|---|--|
| Estado de la edificación: Regular | | |

Edificación de cuatro plantas con dos fachadas.

Las fachadas tienen acabado de enfoscado combinando colores rojizos y blancos, y remata la esquina con un chaflán redondeado, creando una fachada continua. La planta baja alberga locales comerciales y hosteleros.

La fachada es simétrica partiendo del chaflán circular. Los huecos de la fachada principal son amplios ventanales.. El chaflán se resuelve con balcones corridos de fábrica en voladizo, que unen los dos cuerpos que sobresalen a modo de mirador.

Las fachadas laterales son también simétricas en torno a los volúmenes salientes a modo de mirador, donde se abre un único hueco. Mantiene con pequeñas variaciones la altura de cornisa de la calle.

**Observaciones:** Edificación de estilo racionalista en esquina con dos fachadas y dos linderos en medianera. Remata de manera singular los encuentros de la calle Isilla y la Plaza de la Constitución creando una única fachada continua.

- Obras de conservación y mantenimiento de la edificación
- Adecuación a otros usos según la ordenanza
- Adaptación de locales en planta baja para su integración en fachada
- Reorganización interior
- Rehabilitación de fachadas manteniendo el volumen existente del edificio y conservando el estilo arquitectónico del edificio, en concreto los frontones, molduras y balcones

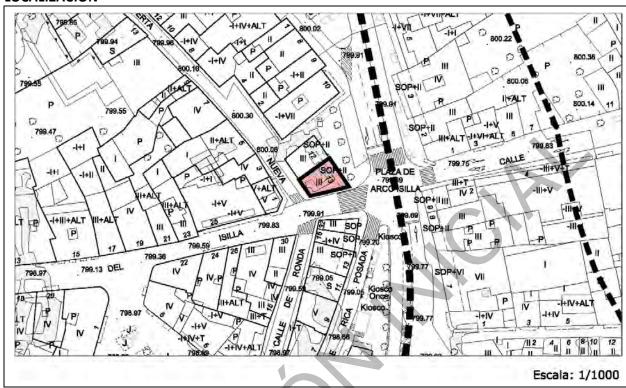
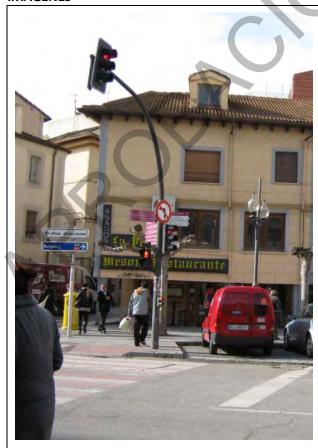
| Edificación | Plaza del Arco Isilla, 12 | 103 |

Estado de la edificación: Regular

Edificación con tres fachadas, siendo la de la calle Postas la principal y la de la calle Puerta Nueva la trasera. El edificios se compone de tres alturas, albergando un local hostelero en las dos primeras. La planta baja está porticada y se apoyan sobre columnas de granito.

La fachada tiene acabado enfoscado con dibujos que imitan sillares de piedra. Se trata de una fachada asimétrica con dos grandes huecos en la planta principal y dos huecos menores en la planta superior. Las carpinterías en ambas son de madera y estos huecos vienen enmarcados por un tratamiento diferente en el enfoscado.

La fachada trasera está peor cuidada y alberga las traseras del local hostelero. Se compone de huecos menores y un balcón en la planta superior.

La cubierta es inclinada y de teja, con un gran alero de madera, y de la cual emerge una tronera con vistas a la plaza del Arco Isilla. Mantiene con pequeñas variaciones la altura de cornisa de la calle.

**Observaciones:** Edificación en esquina con un lindero en medianería. Alberga usos terciarios hosteleros en planta baja. Es un edificio singular que conserva el carácter identitario de la zona. Los carteles publicitarios del local en la fachada rompen la estética del edificio.

- Obras de conservación y mantenimiento de la edificación
- Obras de mejora de condiciones de habitabilidad y reorganización interior
- Adaptación de locales en planta baja para su integración en fachada, atendiendo a los ritmos de la fachada y su estética
- Adecuación a otros usos según la ordenanza
- Rehabilitación de fachadas utilizando invariantes de la arquitectura tradicional habiéndose de mantener los elementos singulares de la edificación, tales como los aleros, balcones y las molduras de los huecos y troneras.
- Se permite la apertura o ampliación de huecos en fachada trasera, o ampliación en el caso de la principal, siempre y cuando ayuden a reforzar los ejes compositivos y armonizar la estética de la fachada

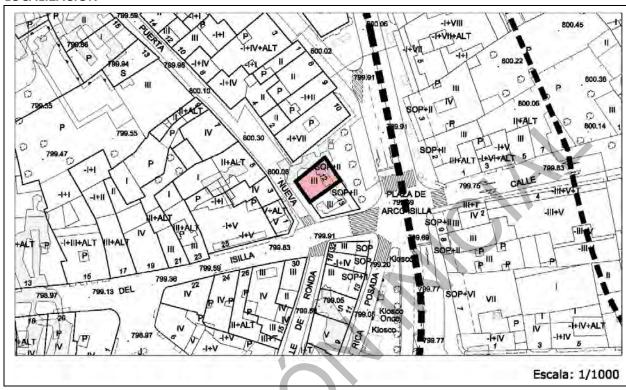
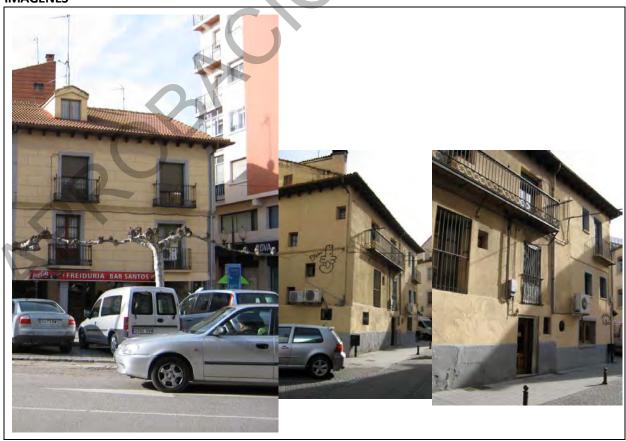
| Edificación | Plaza del Arco Isilla, 13 | 104 |

Estado de la edificación: Regular

Edificación con tres fachadas, siendo la de la calle Postas la principal y la de la calle Puerta Nueva la trasera. El edificios se compone de tres alturas, albergando un local hostelero en la planta baja porticada. Estos pórticos son adintelados y se apoyan sobre columnas de granito.

La fachada tiene acabado enfoscado con dibujos que imitan sillares de piedra. Se trata de una fachada simétrica con dos grandes huecos con balcón individual de forja en la planta principal y otros dos huecos de las mismas características en la planta superior. Las carpinterías en ambas son de madera y estos huecos vienen enmarcados por un tratamiento diferente en el enfoscado.

La fachada trasera está peor cuidada y alberga las traseras del local hostelero. Se compone de huecos menores y un balcón corrido de forja en la planta superior.

La cubierta es inclinada y de teja, con un gran alero de madera, y de la cual emerge una tronera con vistas a la plaza del Arco Isilla. Mantiene con pequeñas variaciones la altura de cornisa de la calle.

**Observaciones:** Edificación en esquina con un lindero en medianería. Alberga usos terciarios hosteleros en planta baja. Es un edificio singular que conserva el carácter identitario de la zona. Los carteles publicitarios del local en la fachada rompen la estética del edificio.

- Obras de conservación y mantenimiento de la edificación
- Obras de mejora de condiciones de habitabilidad y reorganización interior
- Adaptación de locales en planta baja para su integración en fachada, atendiendo a los ritmos de la fachada y su estética
- Adecuación a otros usos según la ordenanza
- Rehabilitación de fachadas utilizando invariantes de la arquitectura tradicional habiéndose de mantener los elementos singulares de la edificación, tales como los aleros, balcones y las molduras de los huecos y troneras.
- Se permite la apertura o ampliación de huecos en fachada trasera, o ampliación en el caso de la principal, siempre y cuando ayuden a reforzar los ejes compositivos y armonizar la estética de la fachada

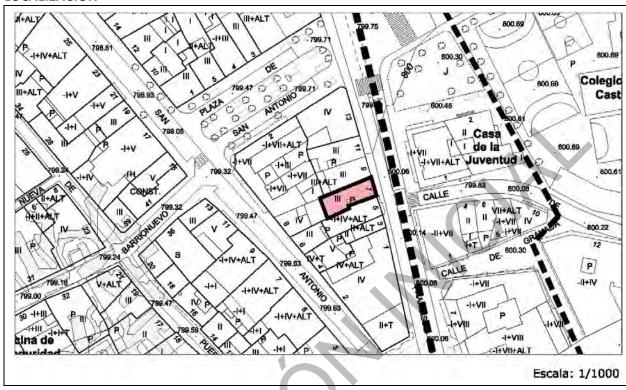
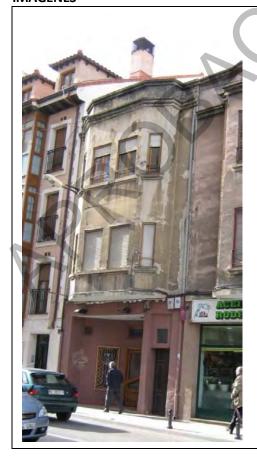
| Edificación | Calle San Francisco, 9 | 106 |

La fachada es estrecha, y tiene acabado de enfoscado bastante degradado.

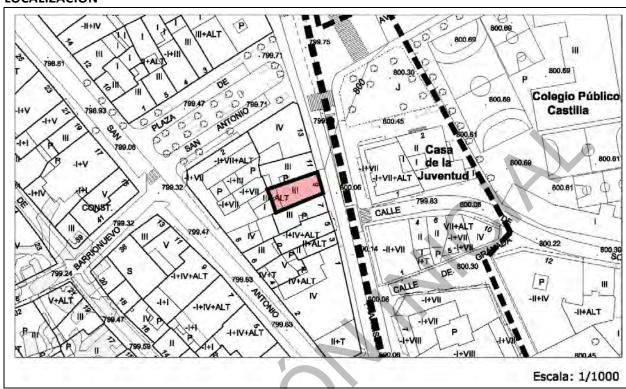
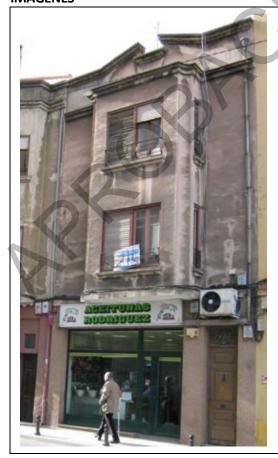
| Edificación | Calle San Francisco, 11 | 107 |

La fachada es estrecha, y tiene acabado de enfoscado bastante degradado.

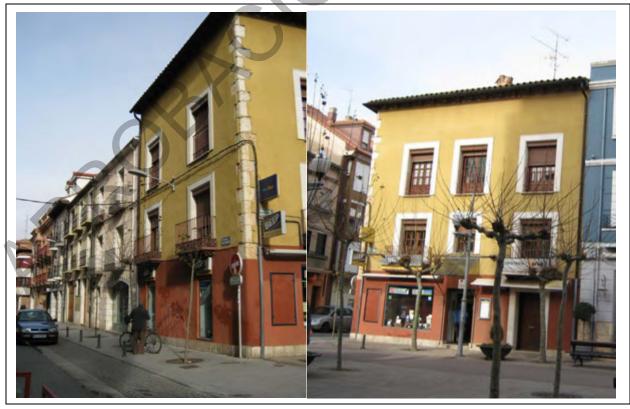
| Edificación | Plaza de San Antonio, 1 | 112 |

Estado de la edificación: Deficiente

La fachada tiene acabado enfoscado bastante degradado. Se trata de una fachada simétrica con dos grandes ventanas y balcones de forja en cada planta de la fachada principal. La fachada que da a la plaza se compone de un único hueco con balcón de las mismas características por planta.

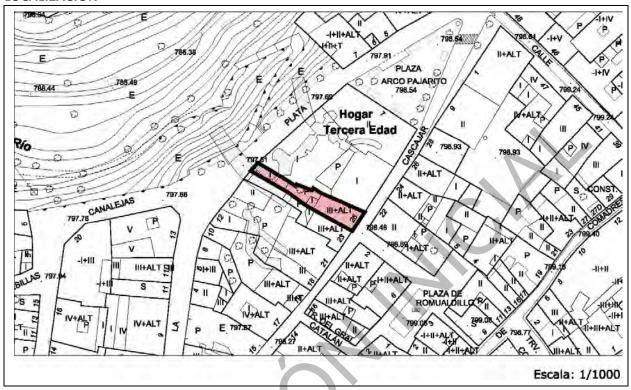
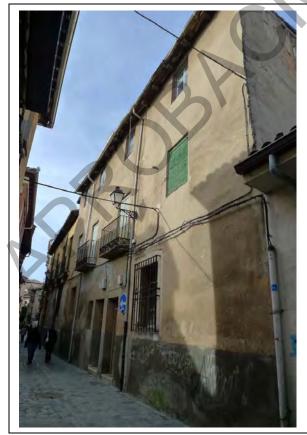
| Edificación | Calle Cascajar, 25 | 119 |

Edificación de tres alturas albergando uso residencial en toda ella. La fachada tiene acabado enfoscado bastante degradado.

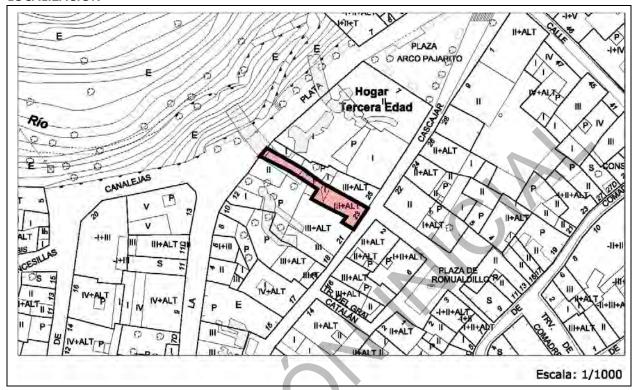
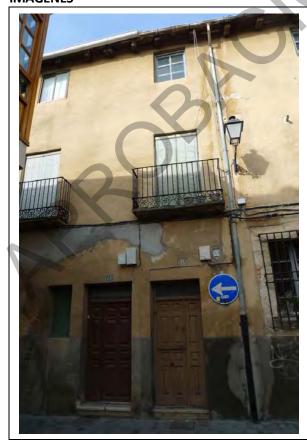
| Edificación | Calle Cascajar, 23 | 120 |

Edificación de tres alturas albergando uso residencial en toda ella. La fachada tiene acabado enfoscado bastante degradado.

- Obras de conservación y mantenimiento de la edificación
- Obras de rehabilitación de la fachada, atendiendo a las invariantes de la arquitectura tradicional,
   conservando y poniendo en valor de los elementos singulares como la puerta de piedra y el alero
- Obras de mejora de condiciones de habitabilidad y reorganización interior
- Adecuación a otros usos según la ordenanza

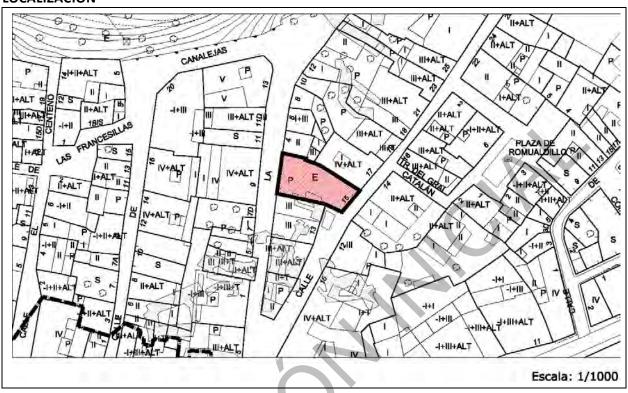
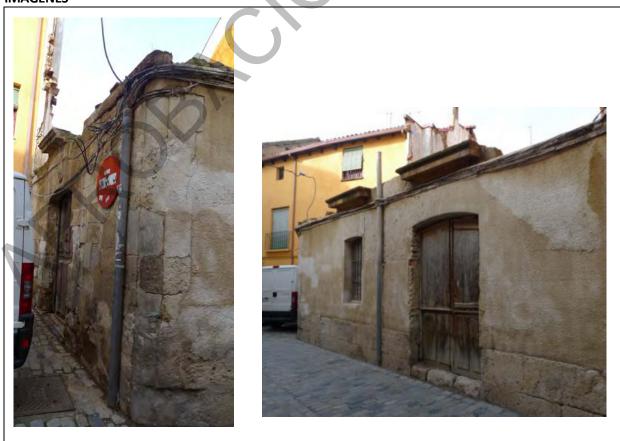
| Edificación | Calle Cascajar, 15 | 123 |

Estado de la edificación: Muy deficiente

- Obras de Consolidación
- Adecuación a otros usos según la ordenanza
- Reorganización interior
- Ampliación en altura (según los criterios de la ordenanza)
- Rehabilitación general del edificio

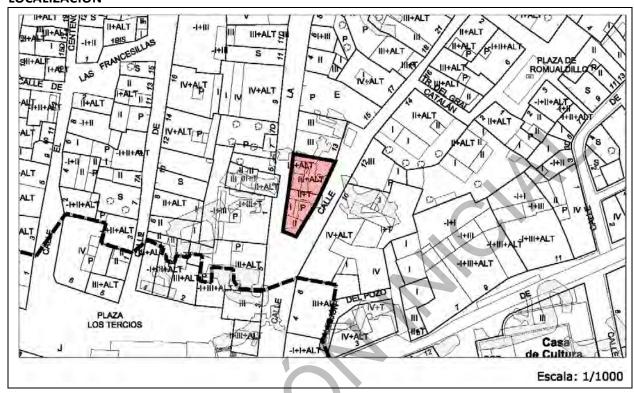
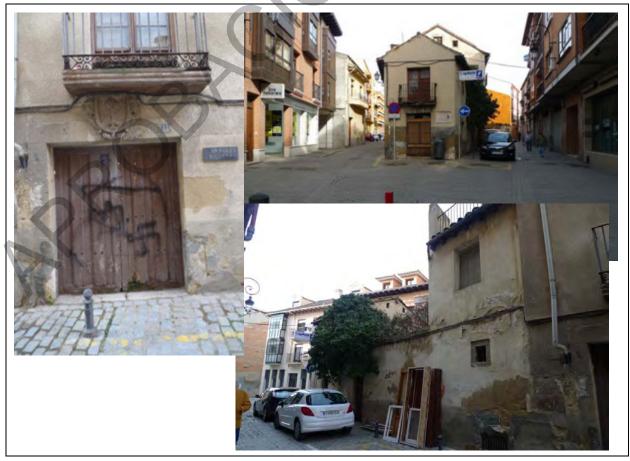
| Edificación | Calle Cascajar, 11 | 124 |

Edificación en esquina con tres fachadas y dos alturas, albergando uso residencial en toda ella. La fachada tiene acabado enfoscado bastante degradado.

Parte del edificio está enfoscado, que se muestra deteriorado en gran parte de su superficie. La otra parte del edificio está realizado con sillares de piedra.
